**OFICIO N.º 065 -2026-DFVC/CR**

**: REMITO INFORME DE LA SEMANA DE  
REPRESENTACIÓN DE AGOSTO 2026**

SEMANA DE  
REPRESENTACIÓN

**INFORME N° 013-2026-MPT/GGRD/SGGR/WEZR**

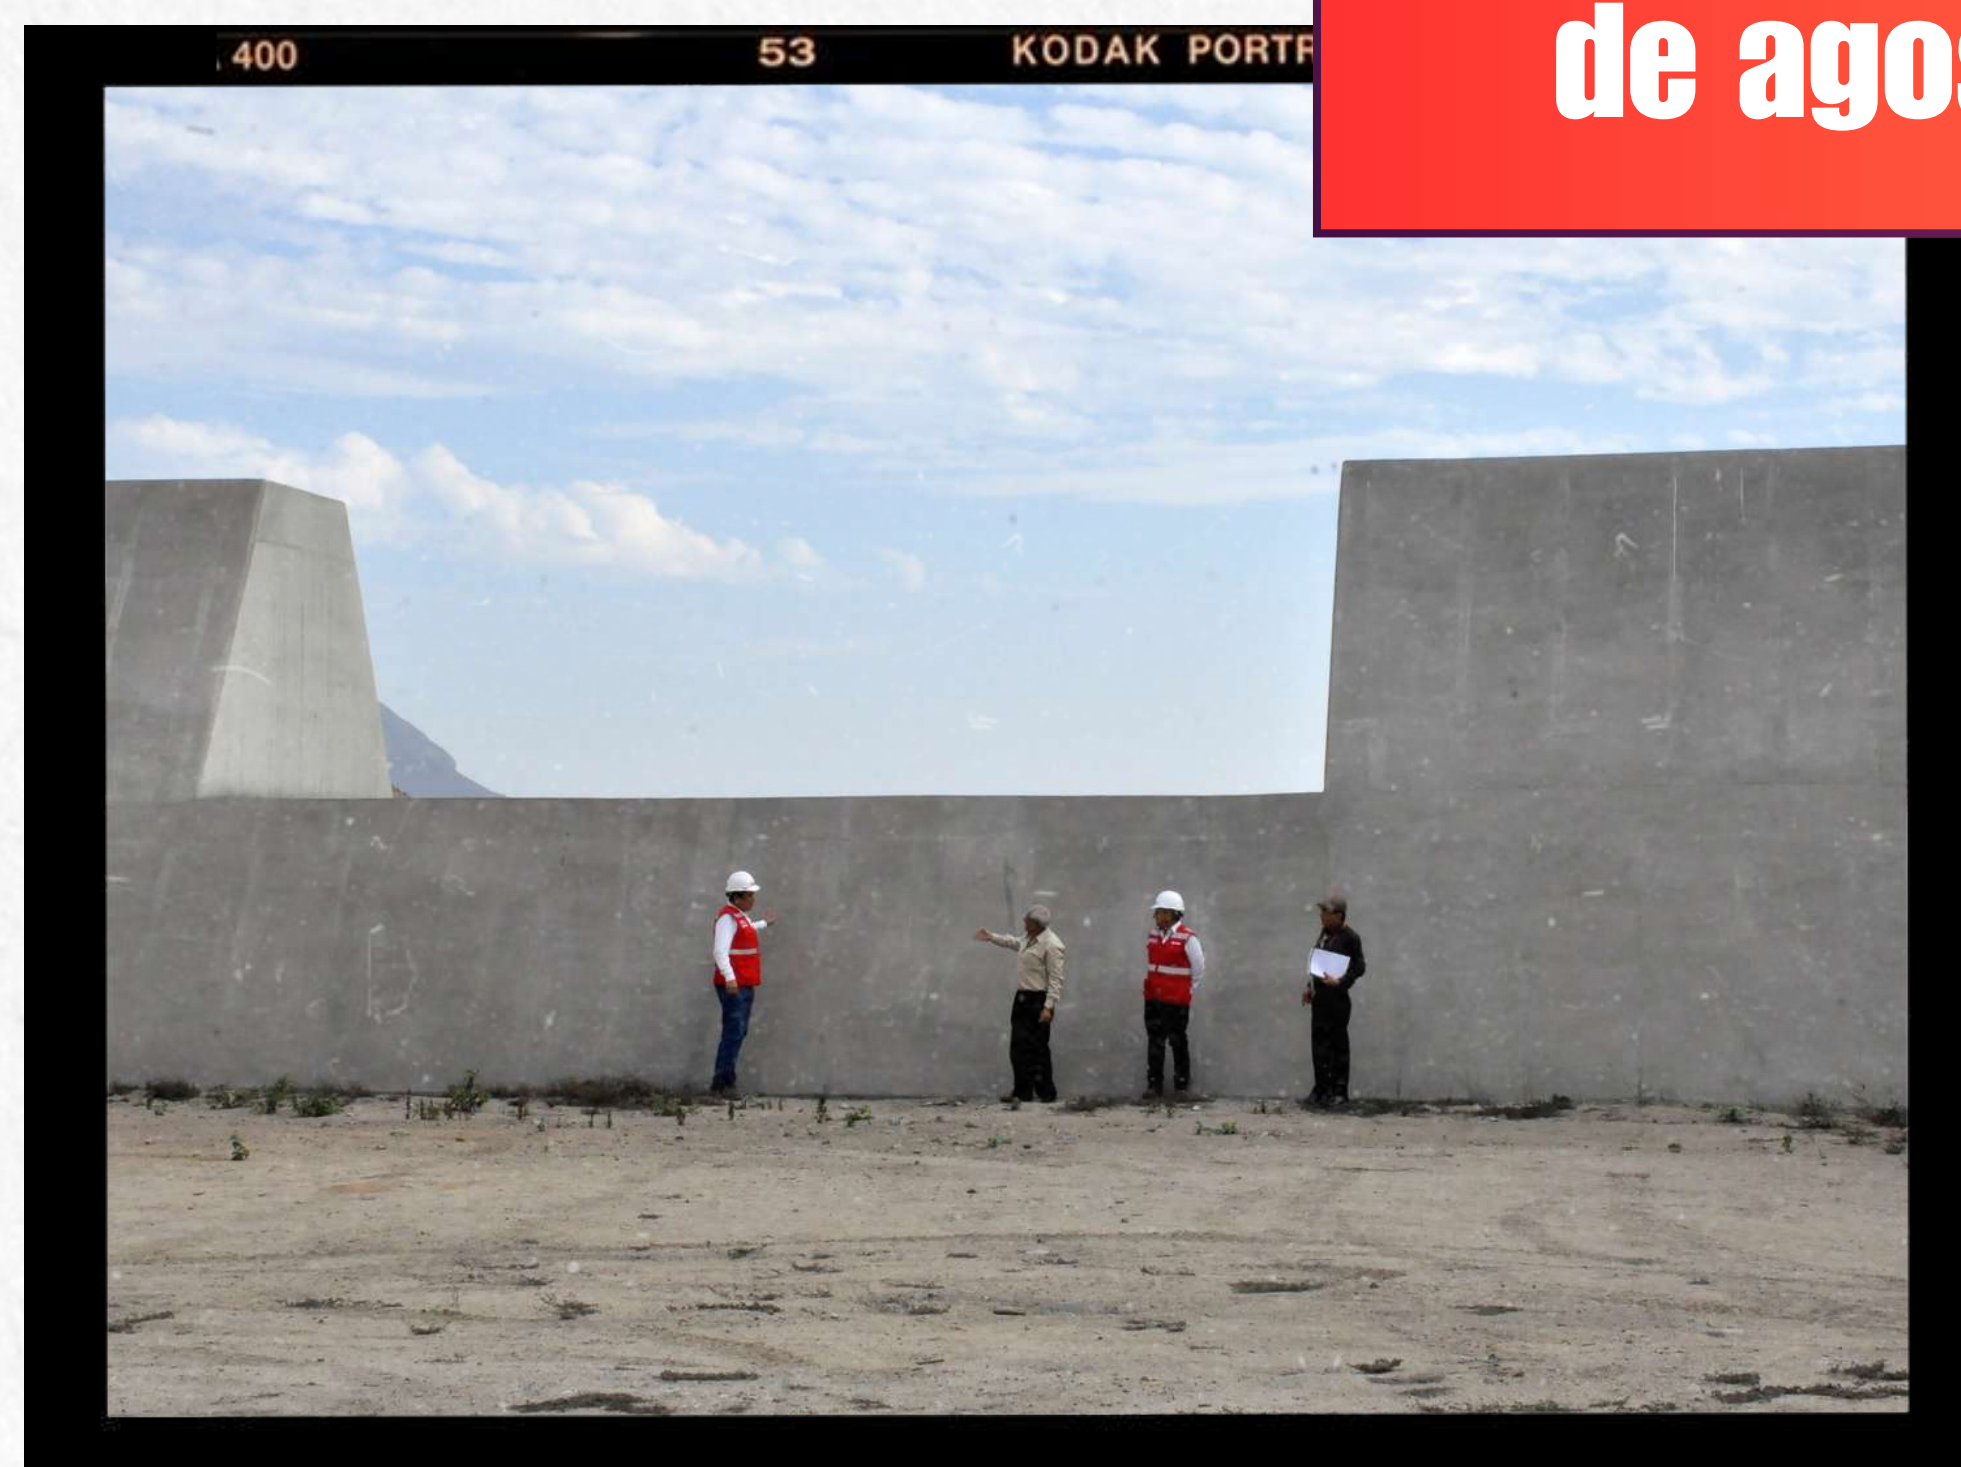
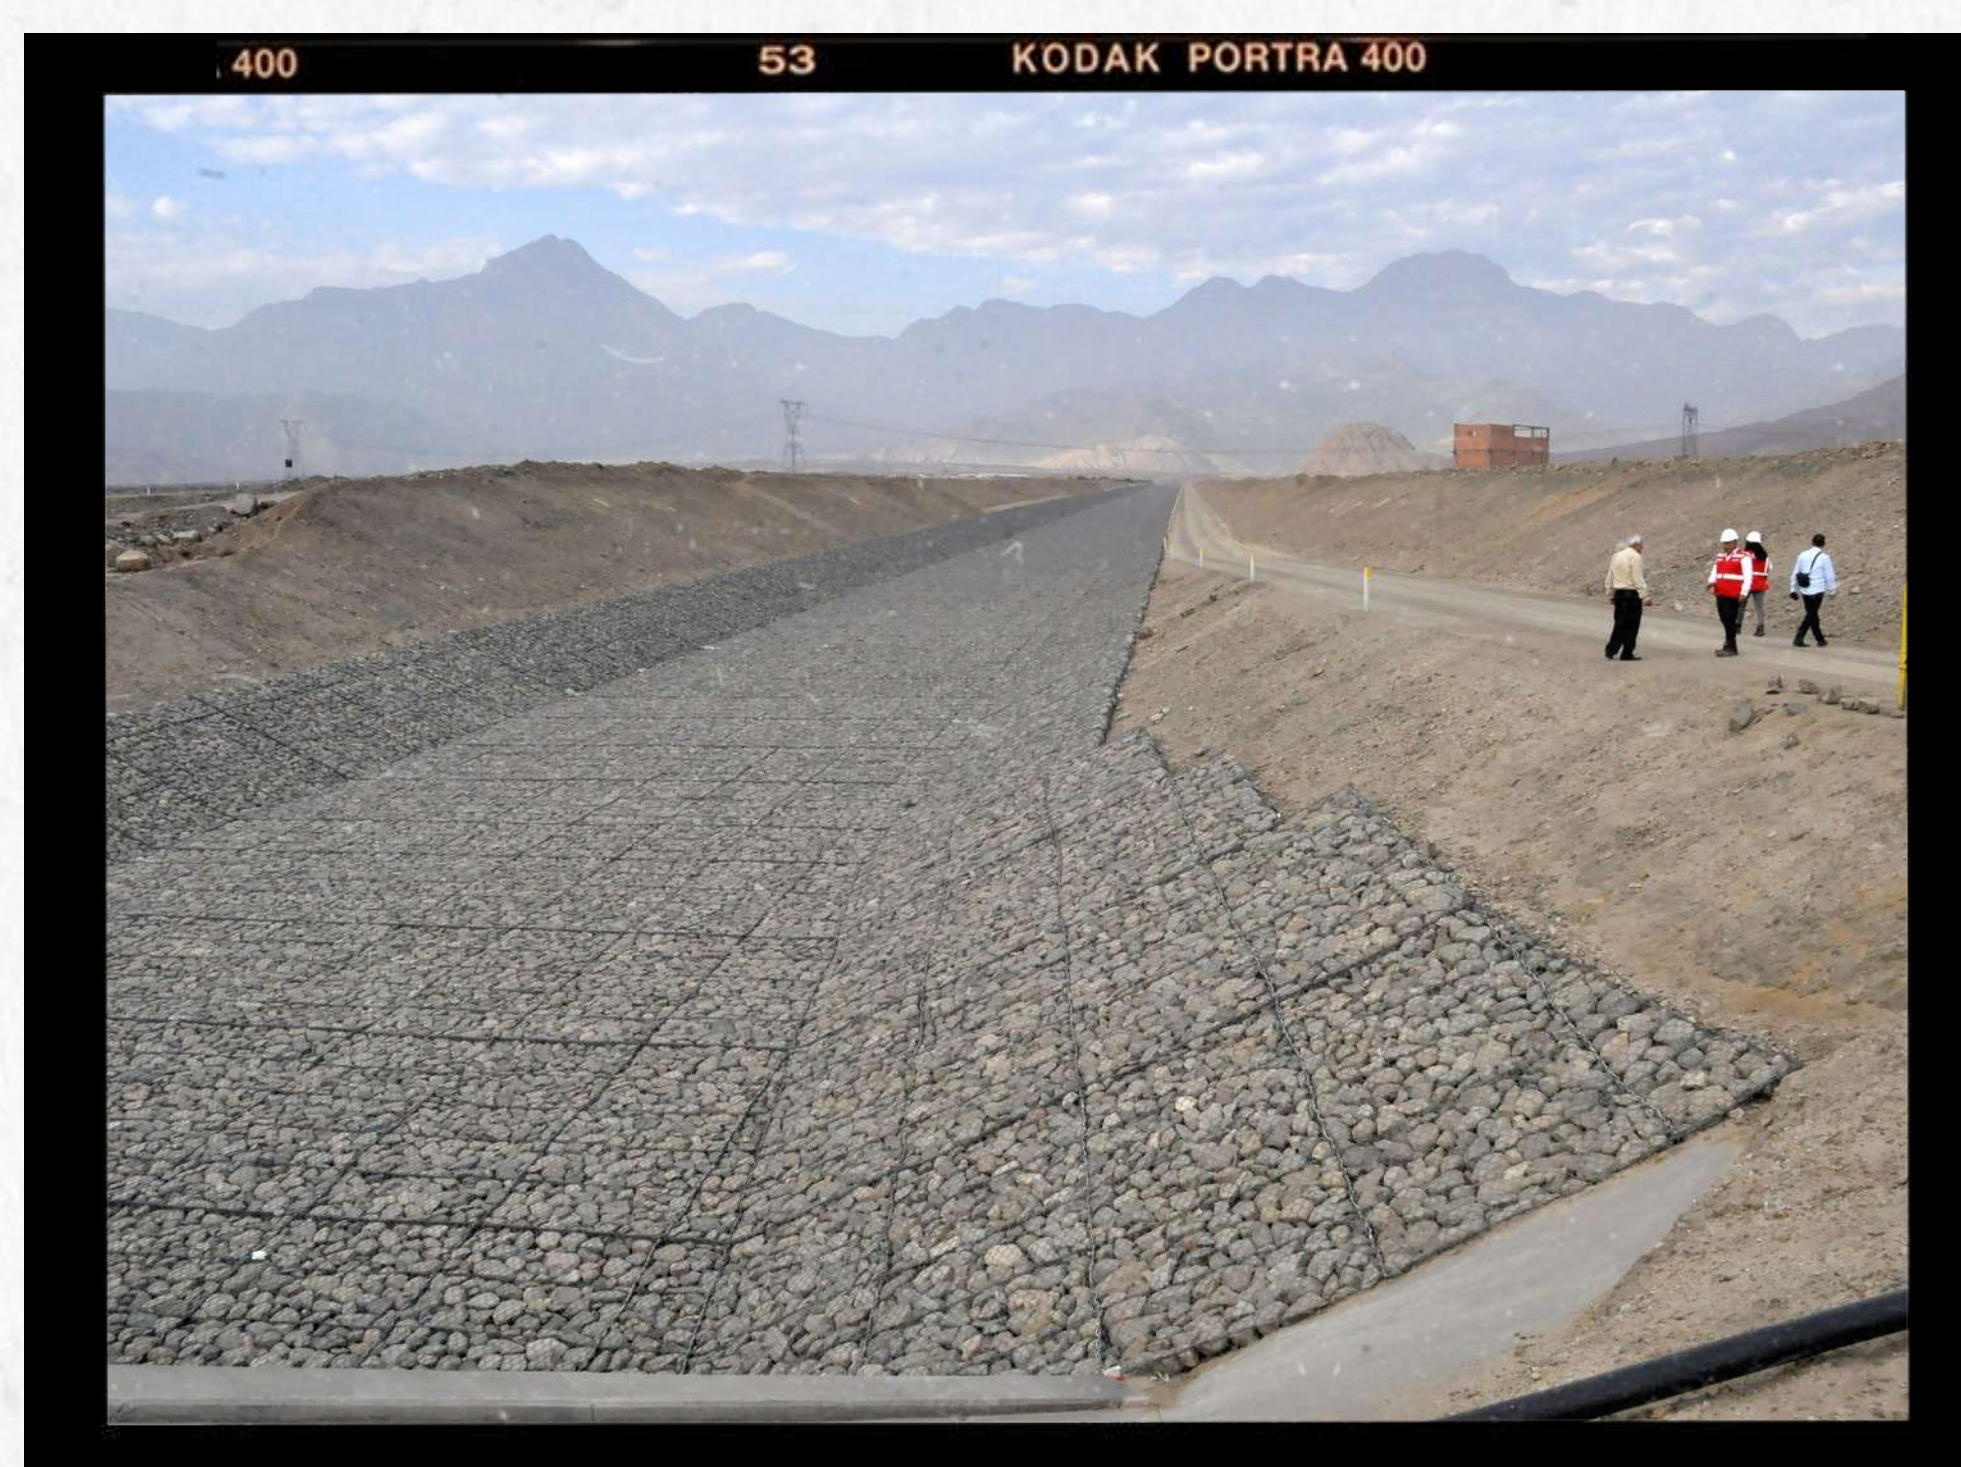
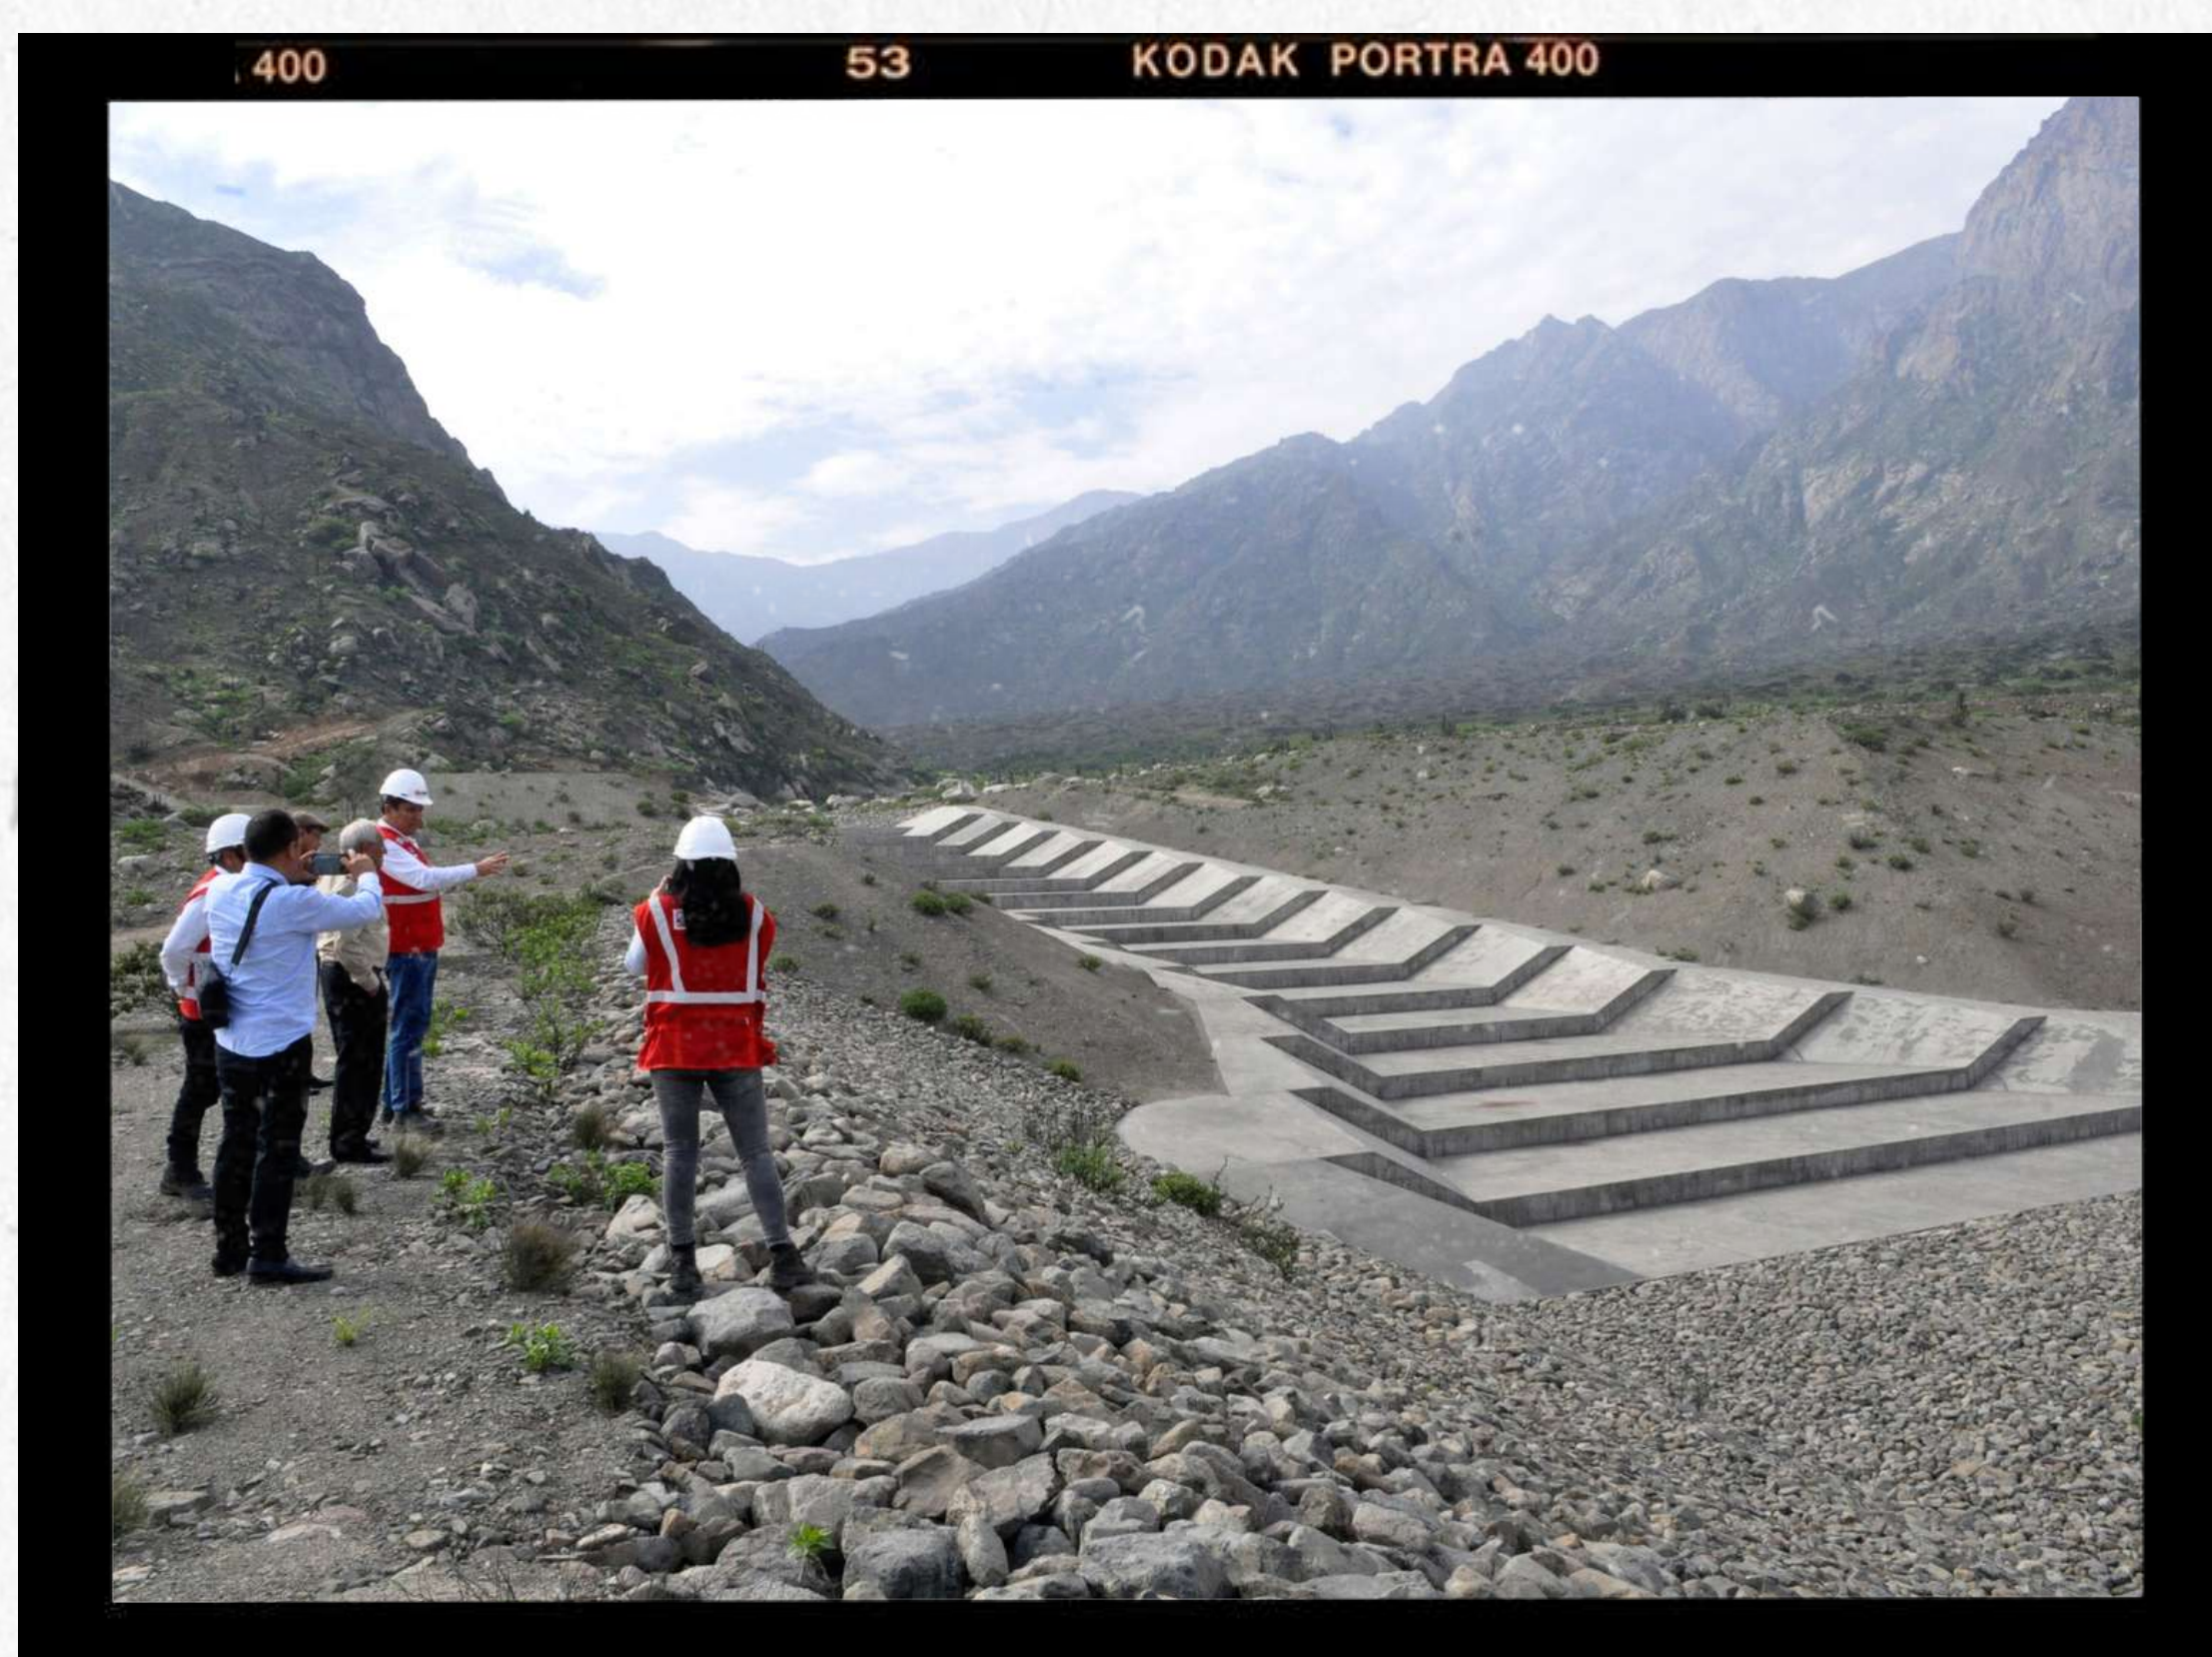
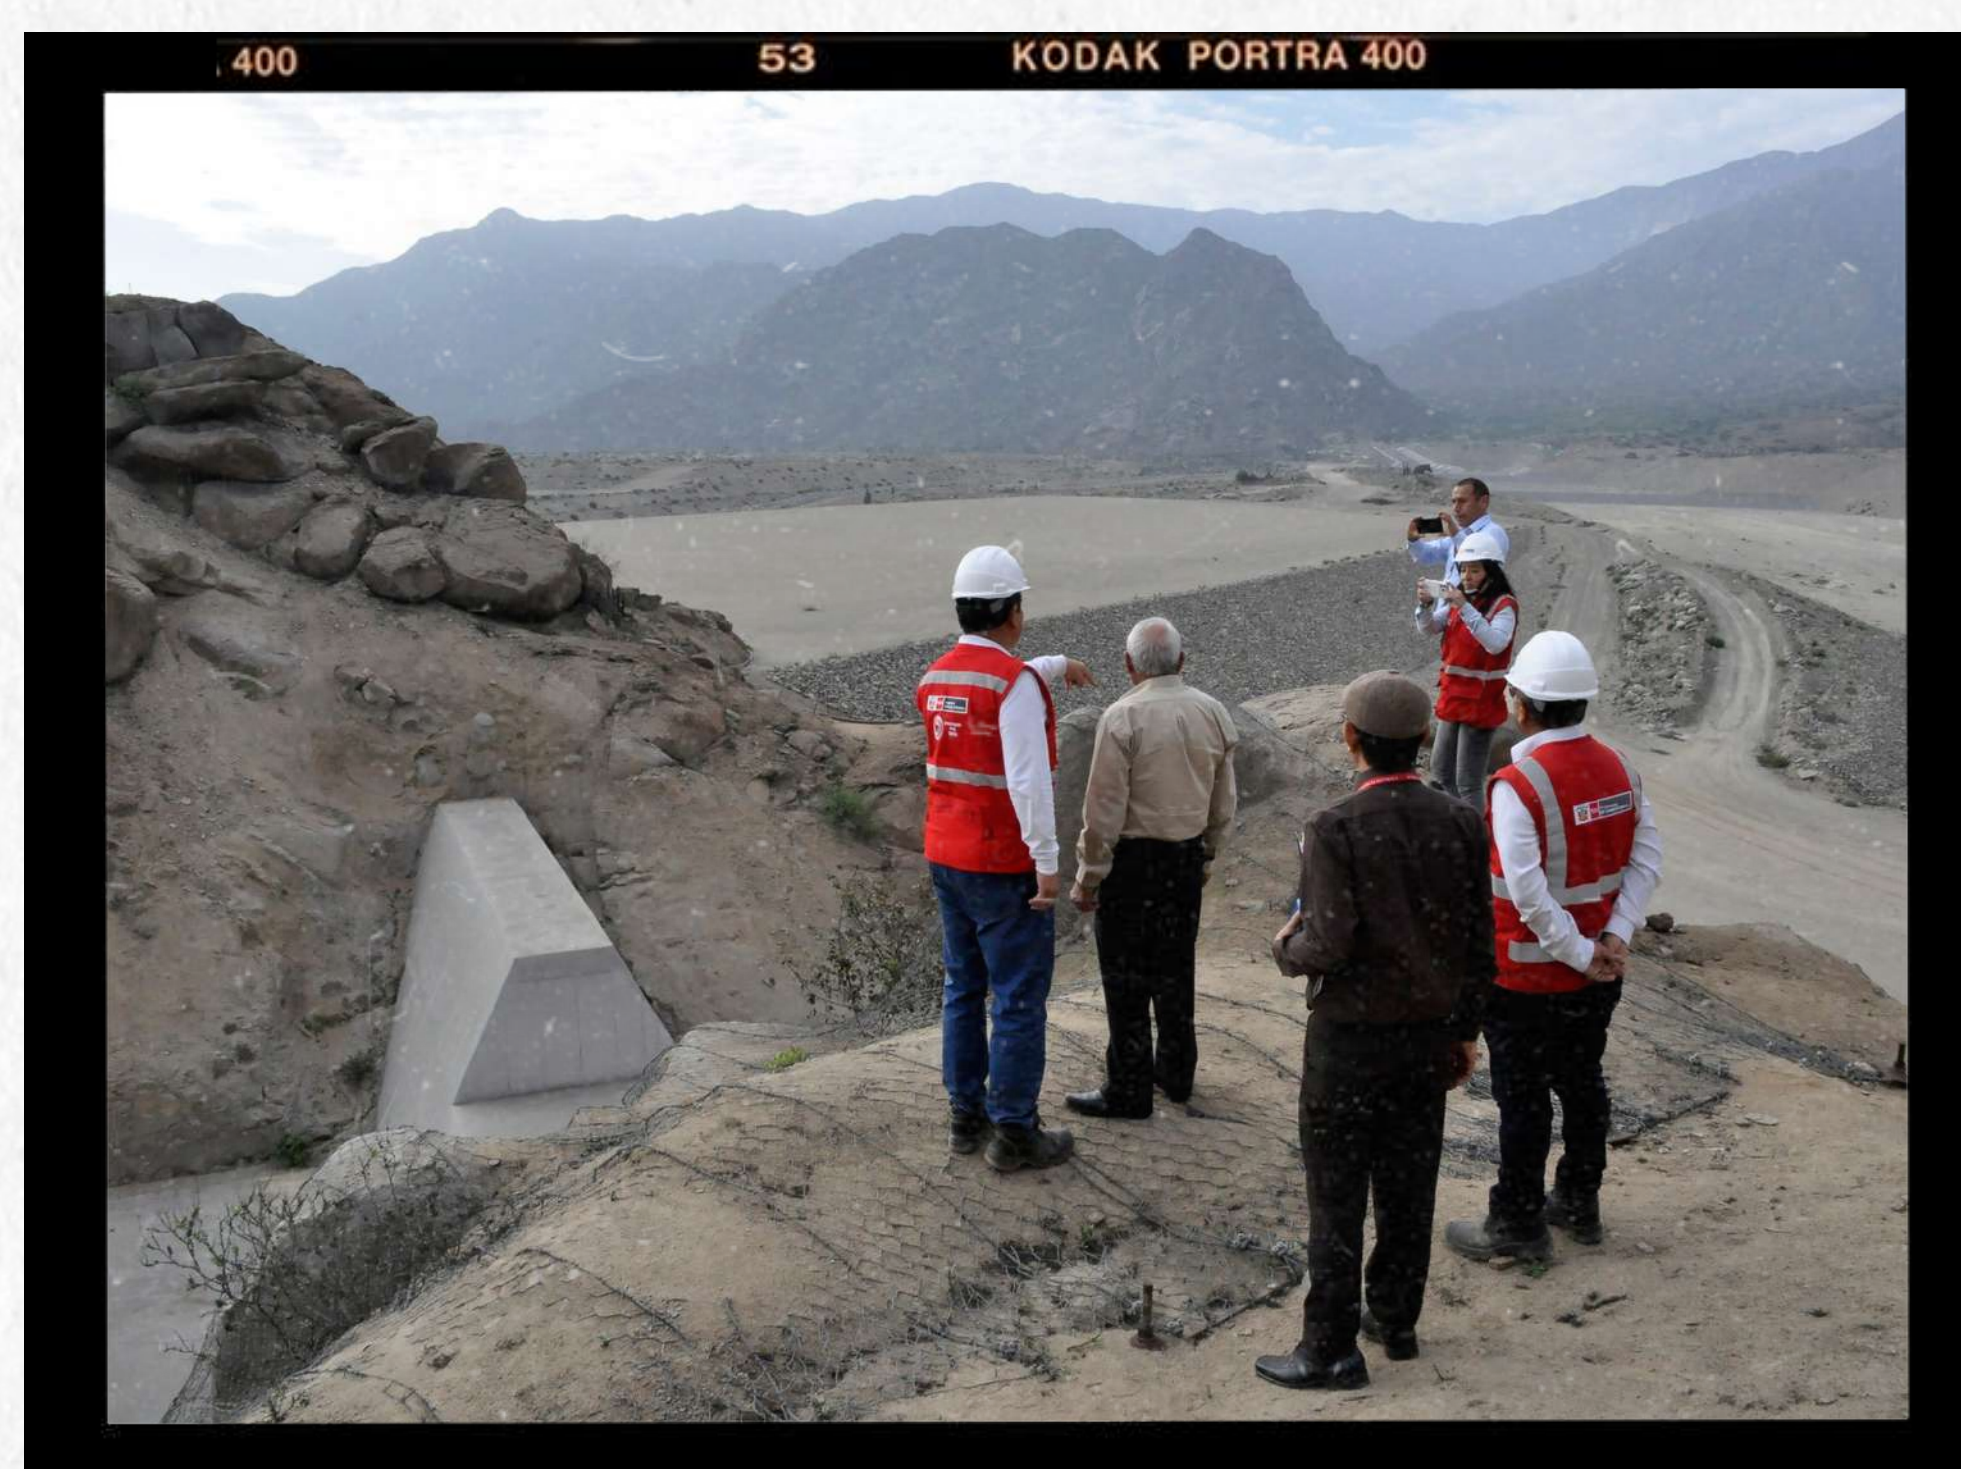
Se ejecutó una visita de inspección técnica a la quebrada El León. El equipo del despacho constató *in situ* la culminación total de las obras de prevención, las cuales, según explicaron los ingenieros de la ANIN, están destinadas a proteger a miles de habitantes de los distritos de Huanchaco y La Esperanza, así como del centro poblado El Milagro. Durante el recorrido; se verificó la construcción de diques, alcantarillas, puentes, canales reforzados con malla especial y badenes de gran magnitud.

De acuerdo con la inspección in situ y la exposición del cuerpo técnico de la ANIN, estas intervenciones evitarán posibles desviaciones o desbordes hacia la ciudad de Trujillo, mitigando los daños previstos ante el inminente impacto del Fenómeno del Niño.
