**OFICIO N.º 065 -2026-DFVC/CR**

**: REMITO INFORME DE LA SEMANA DE  
REPRESENTACIÓN DE AGOSTO 2026**

SEMANA DE  
REPRESENTACIÓN

**INFORME N° 013-2026-MPT/GGRD/SGGR/WEZR**

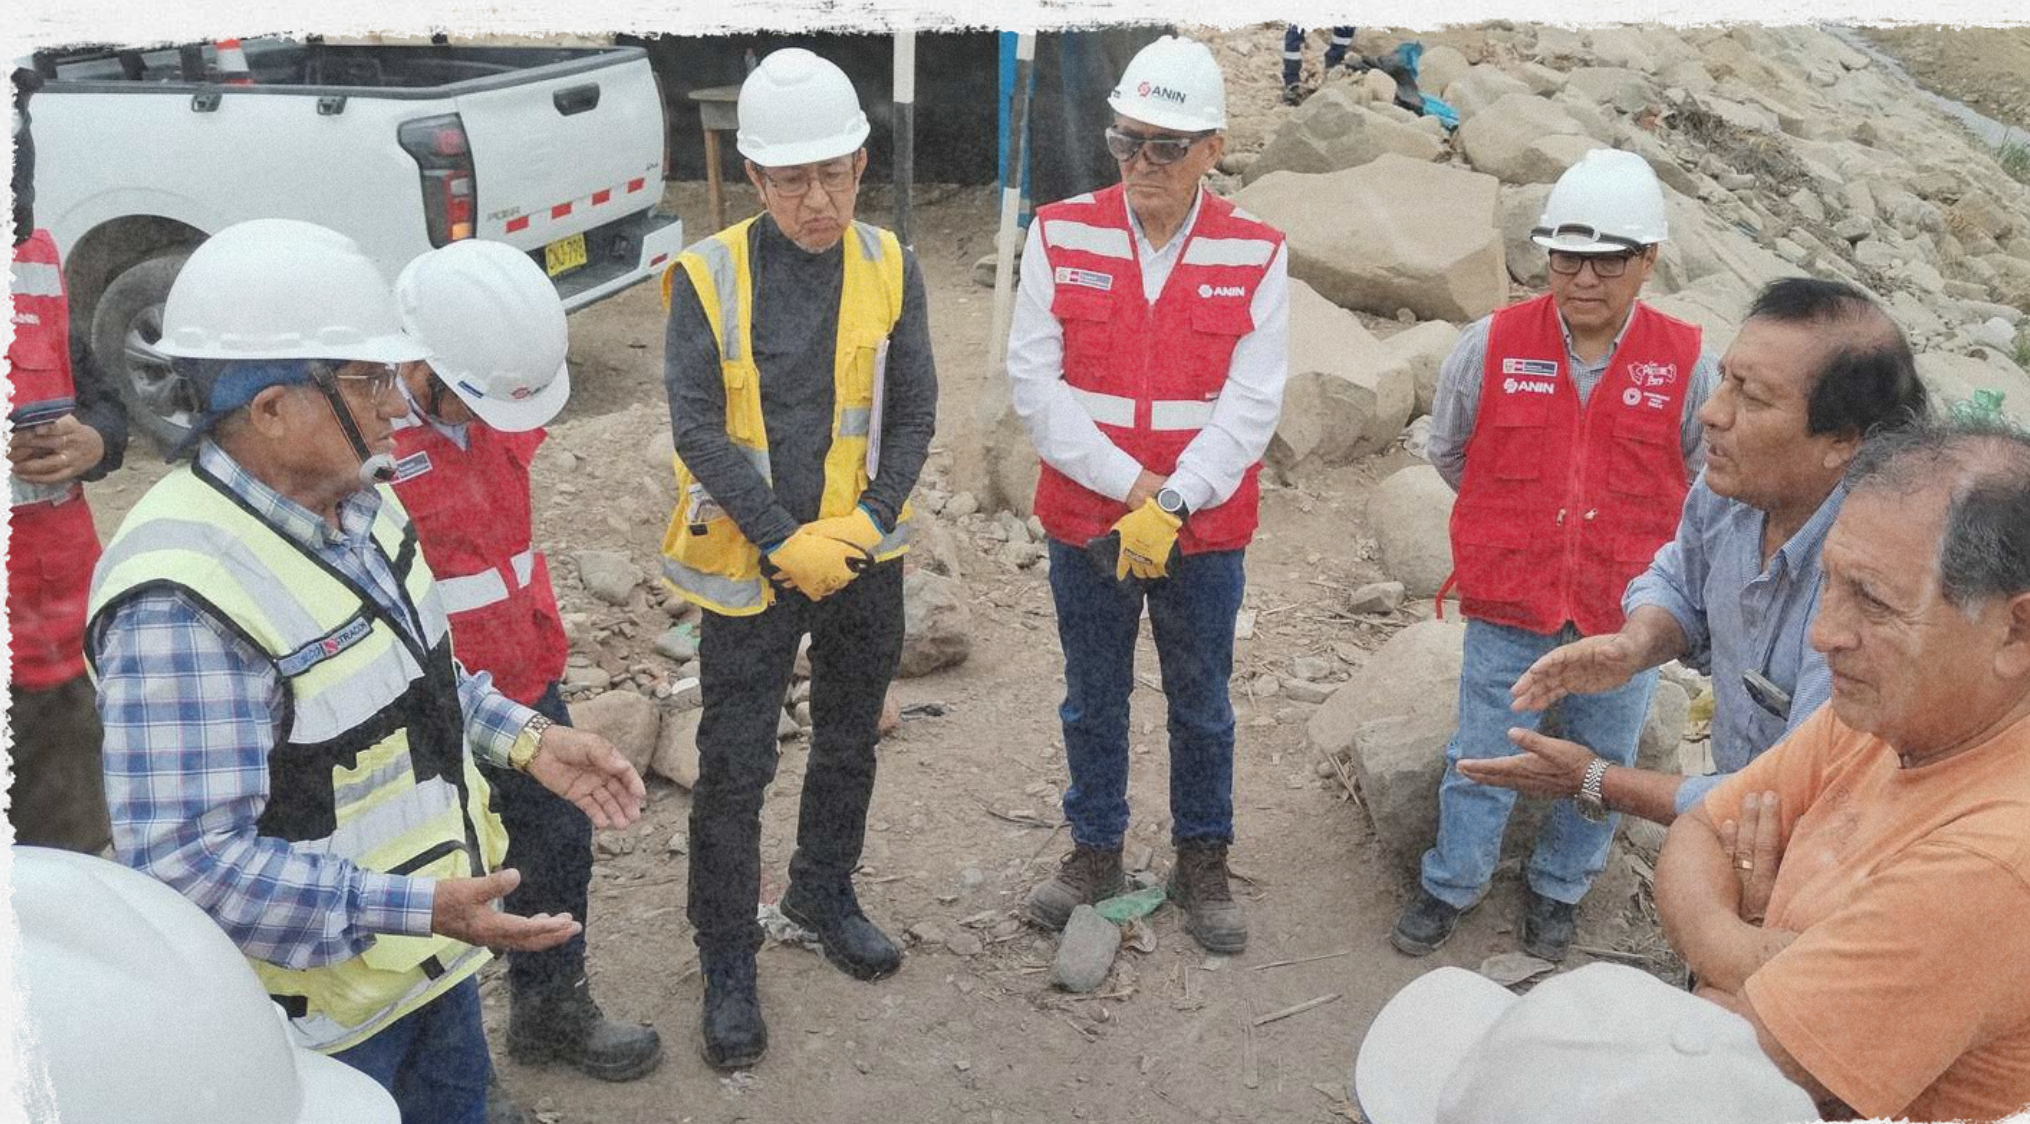
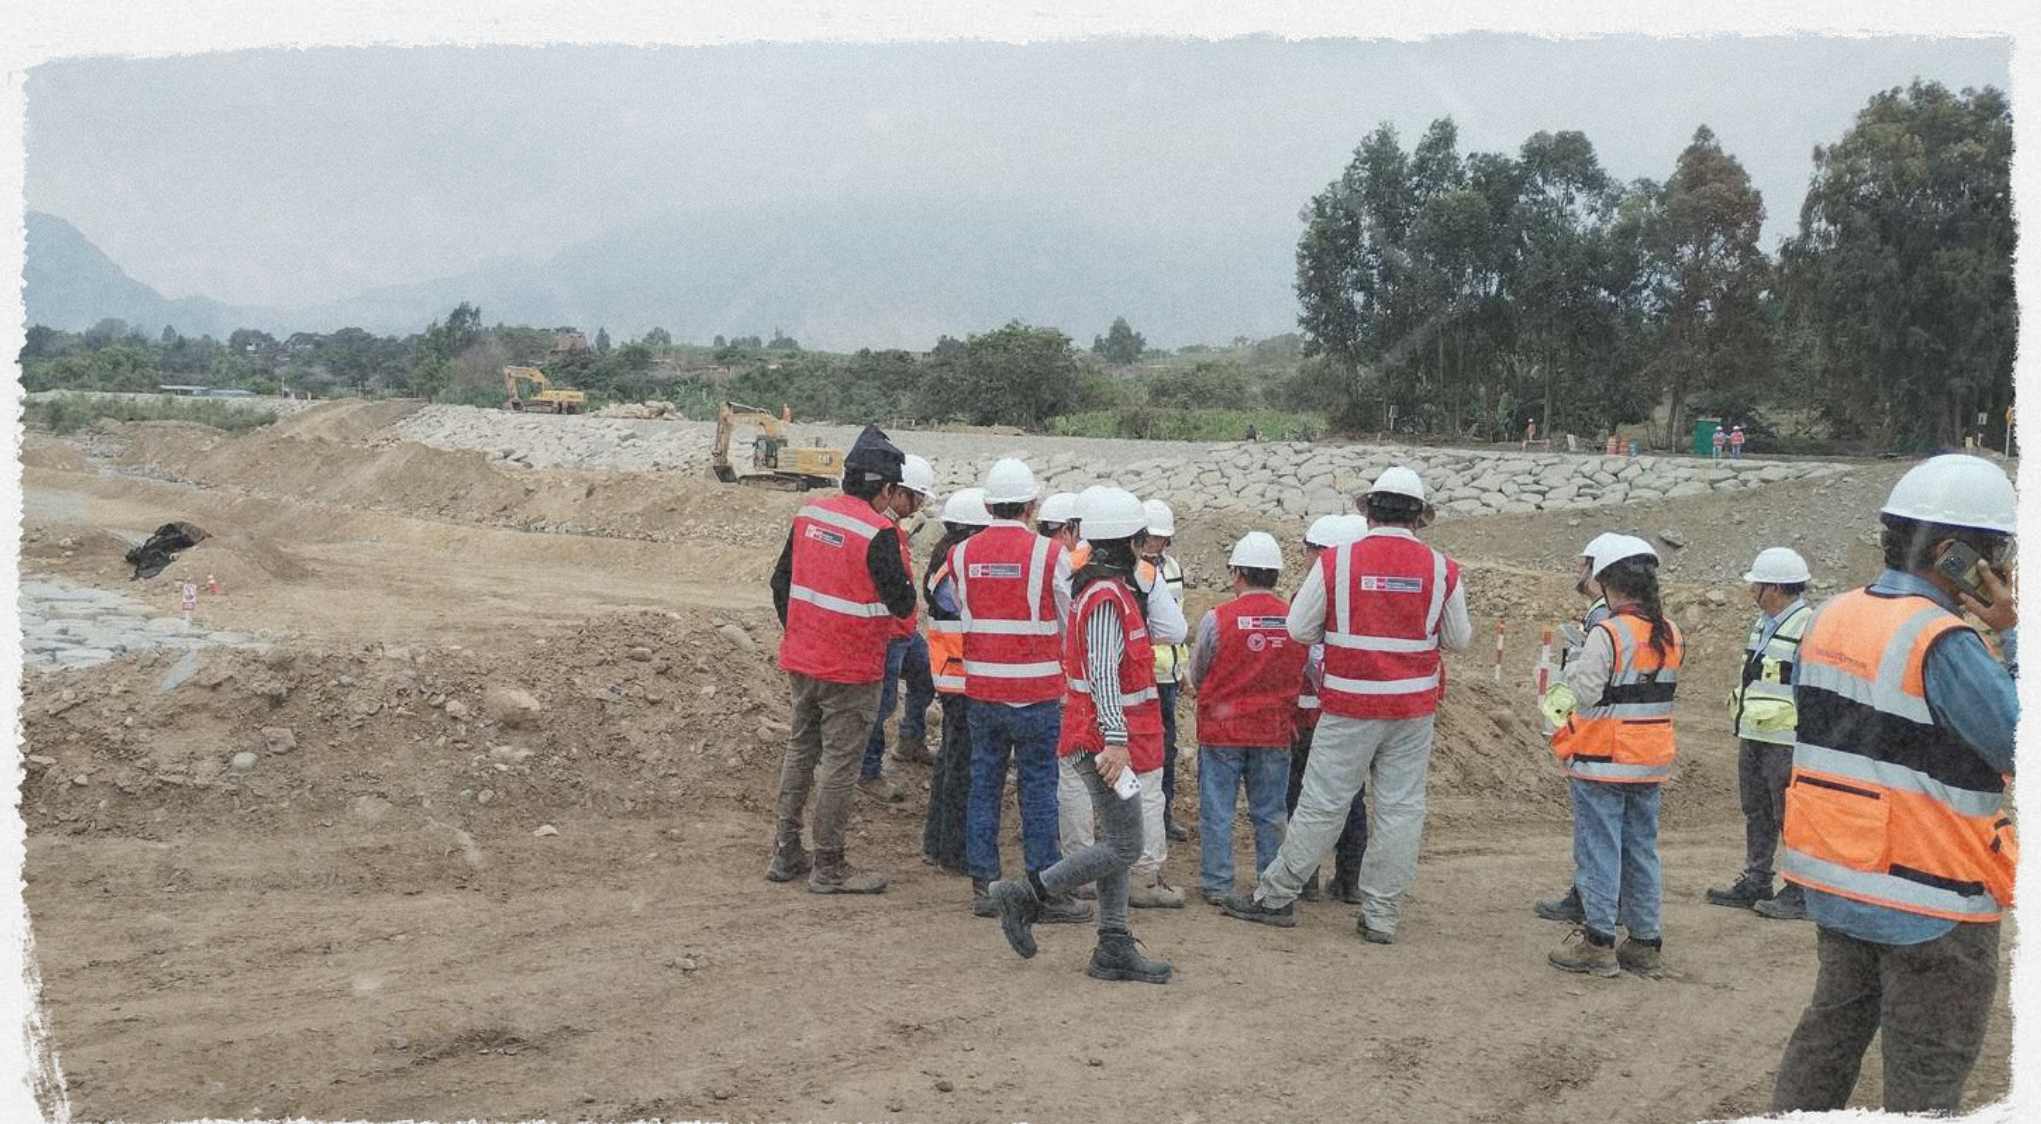
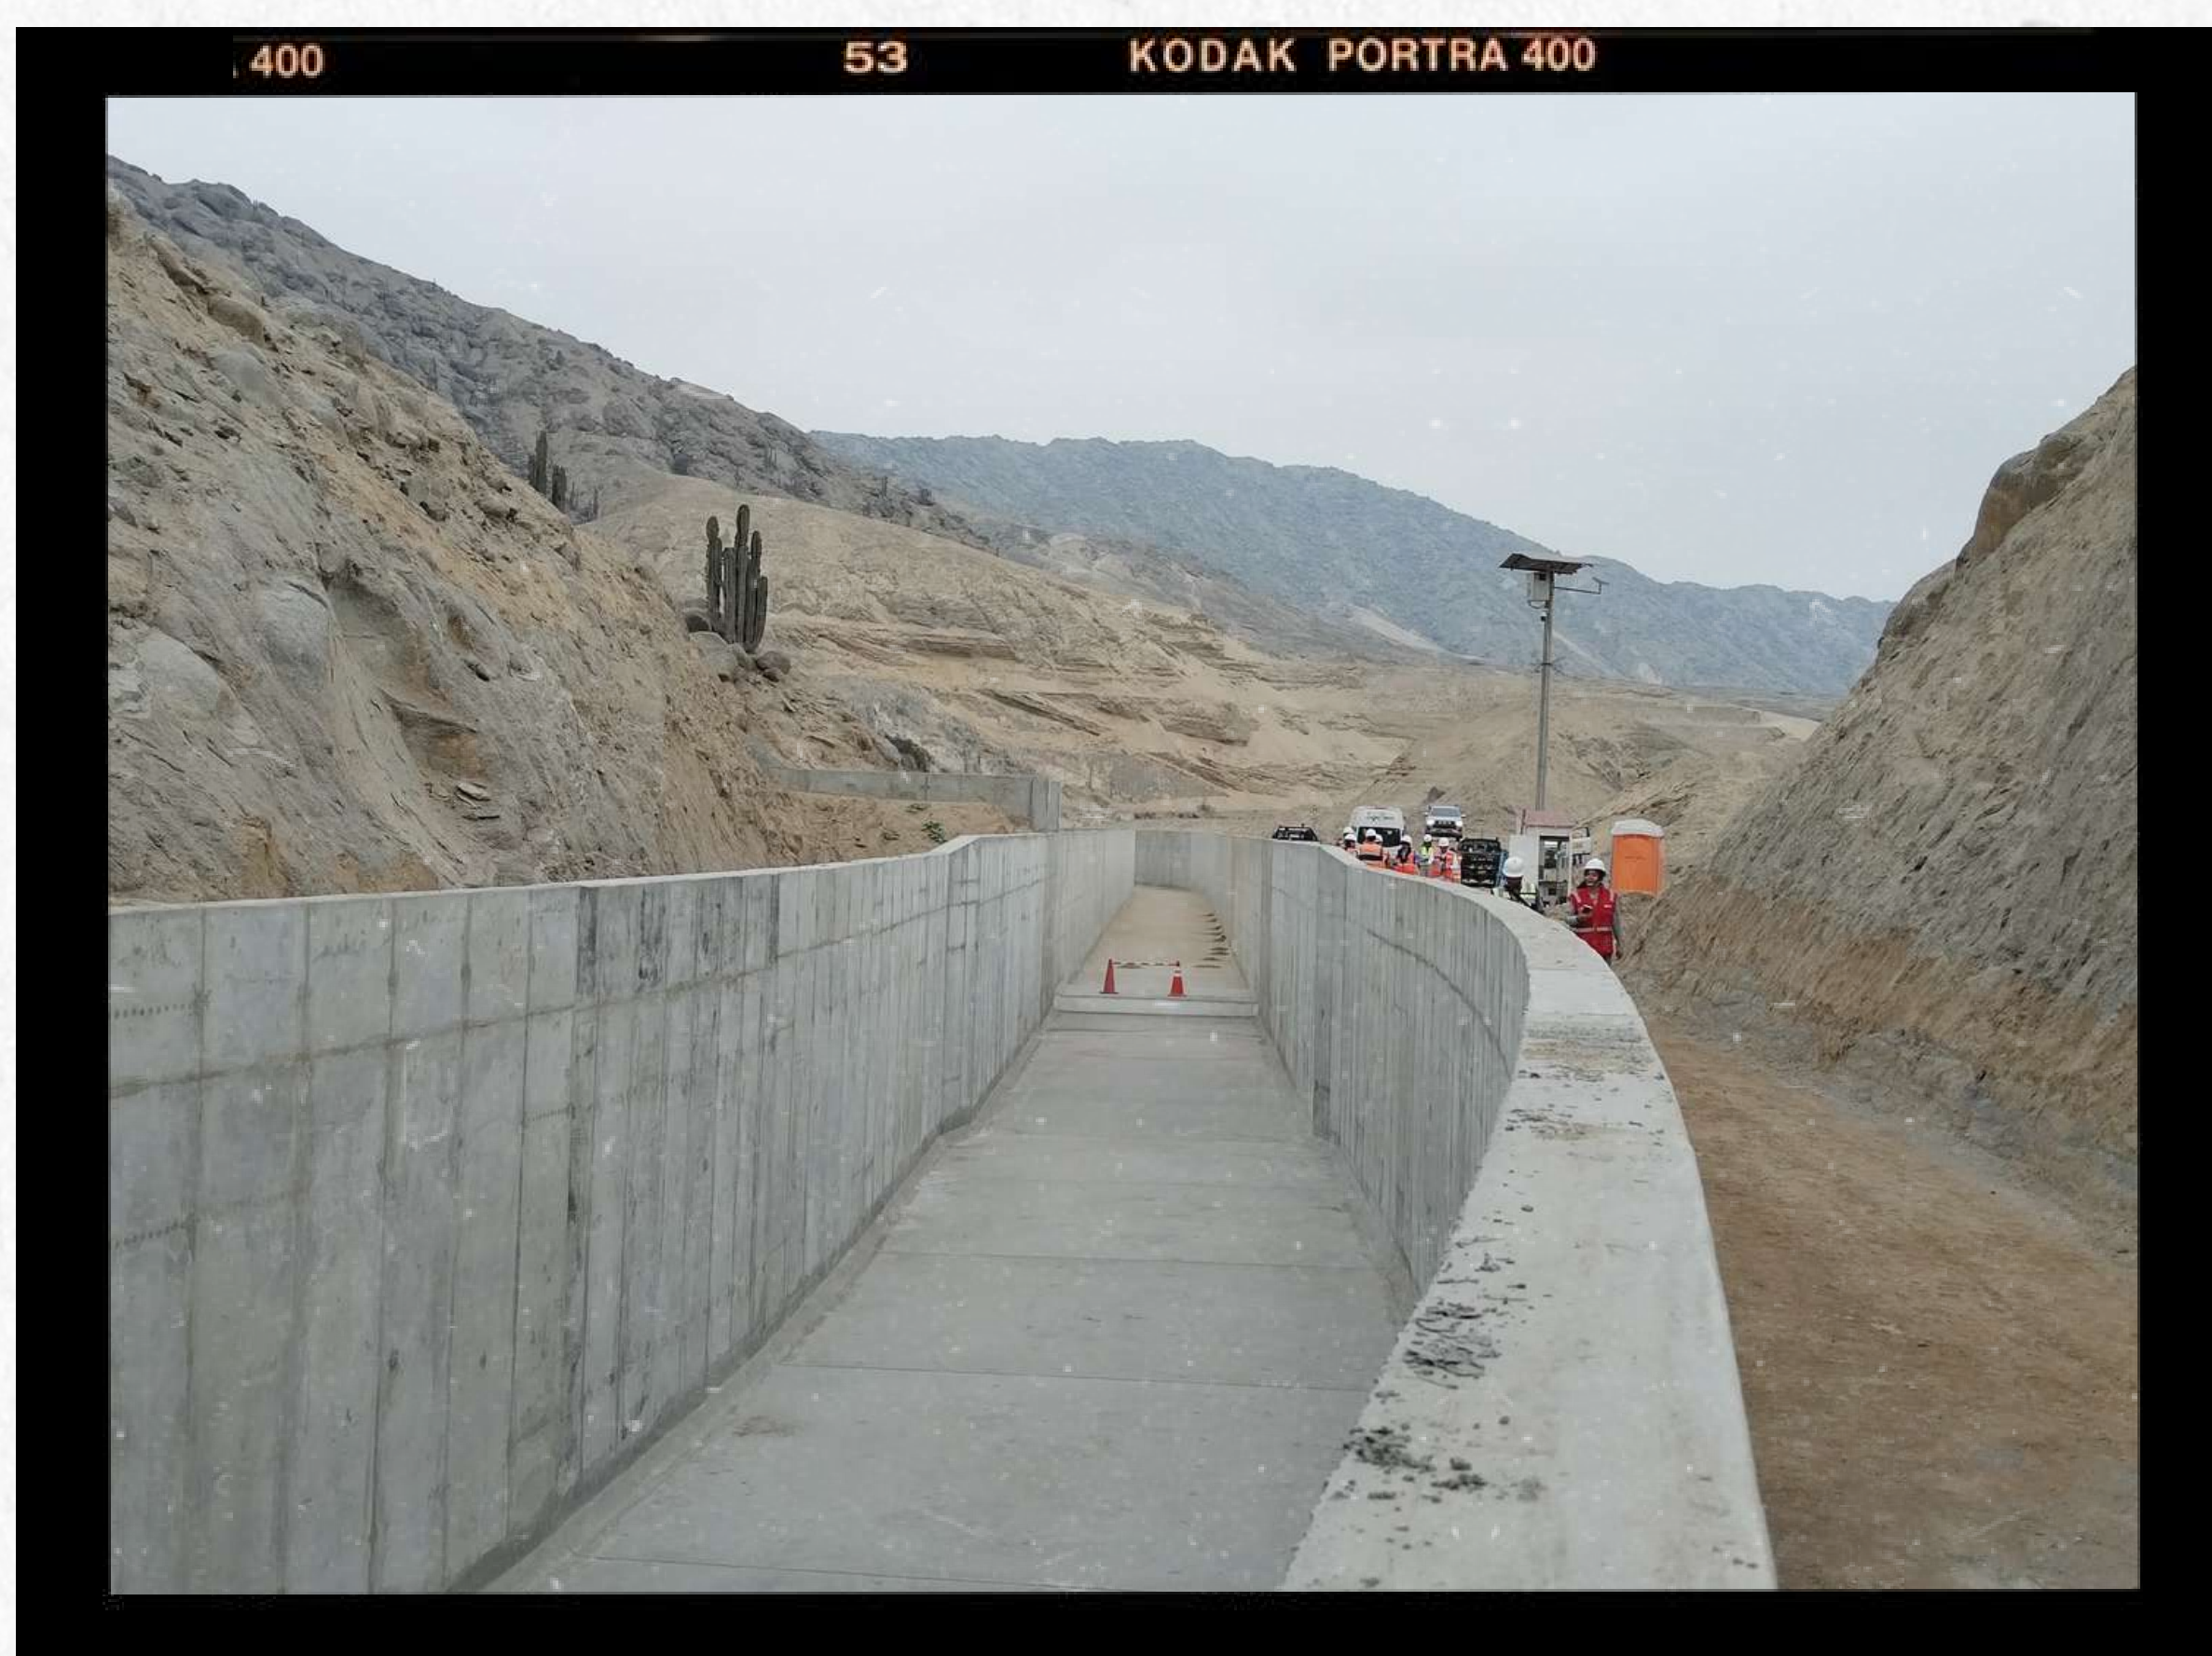
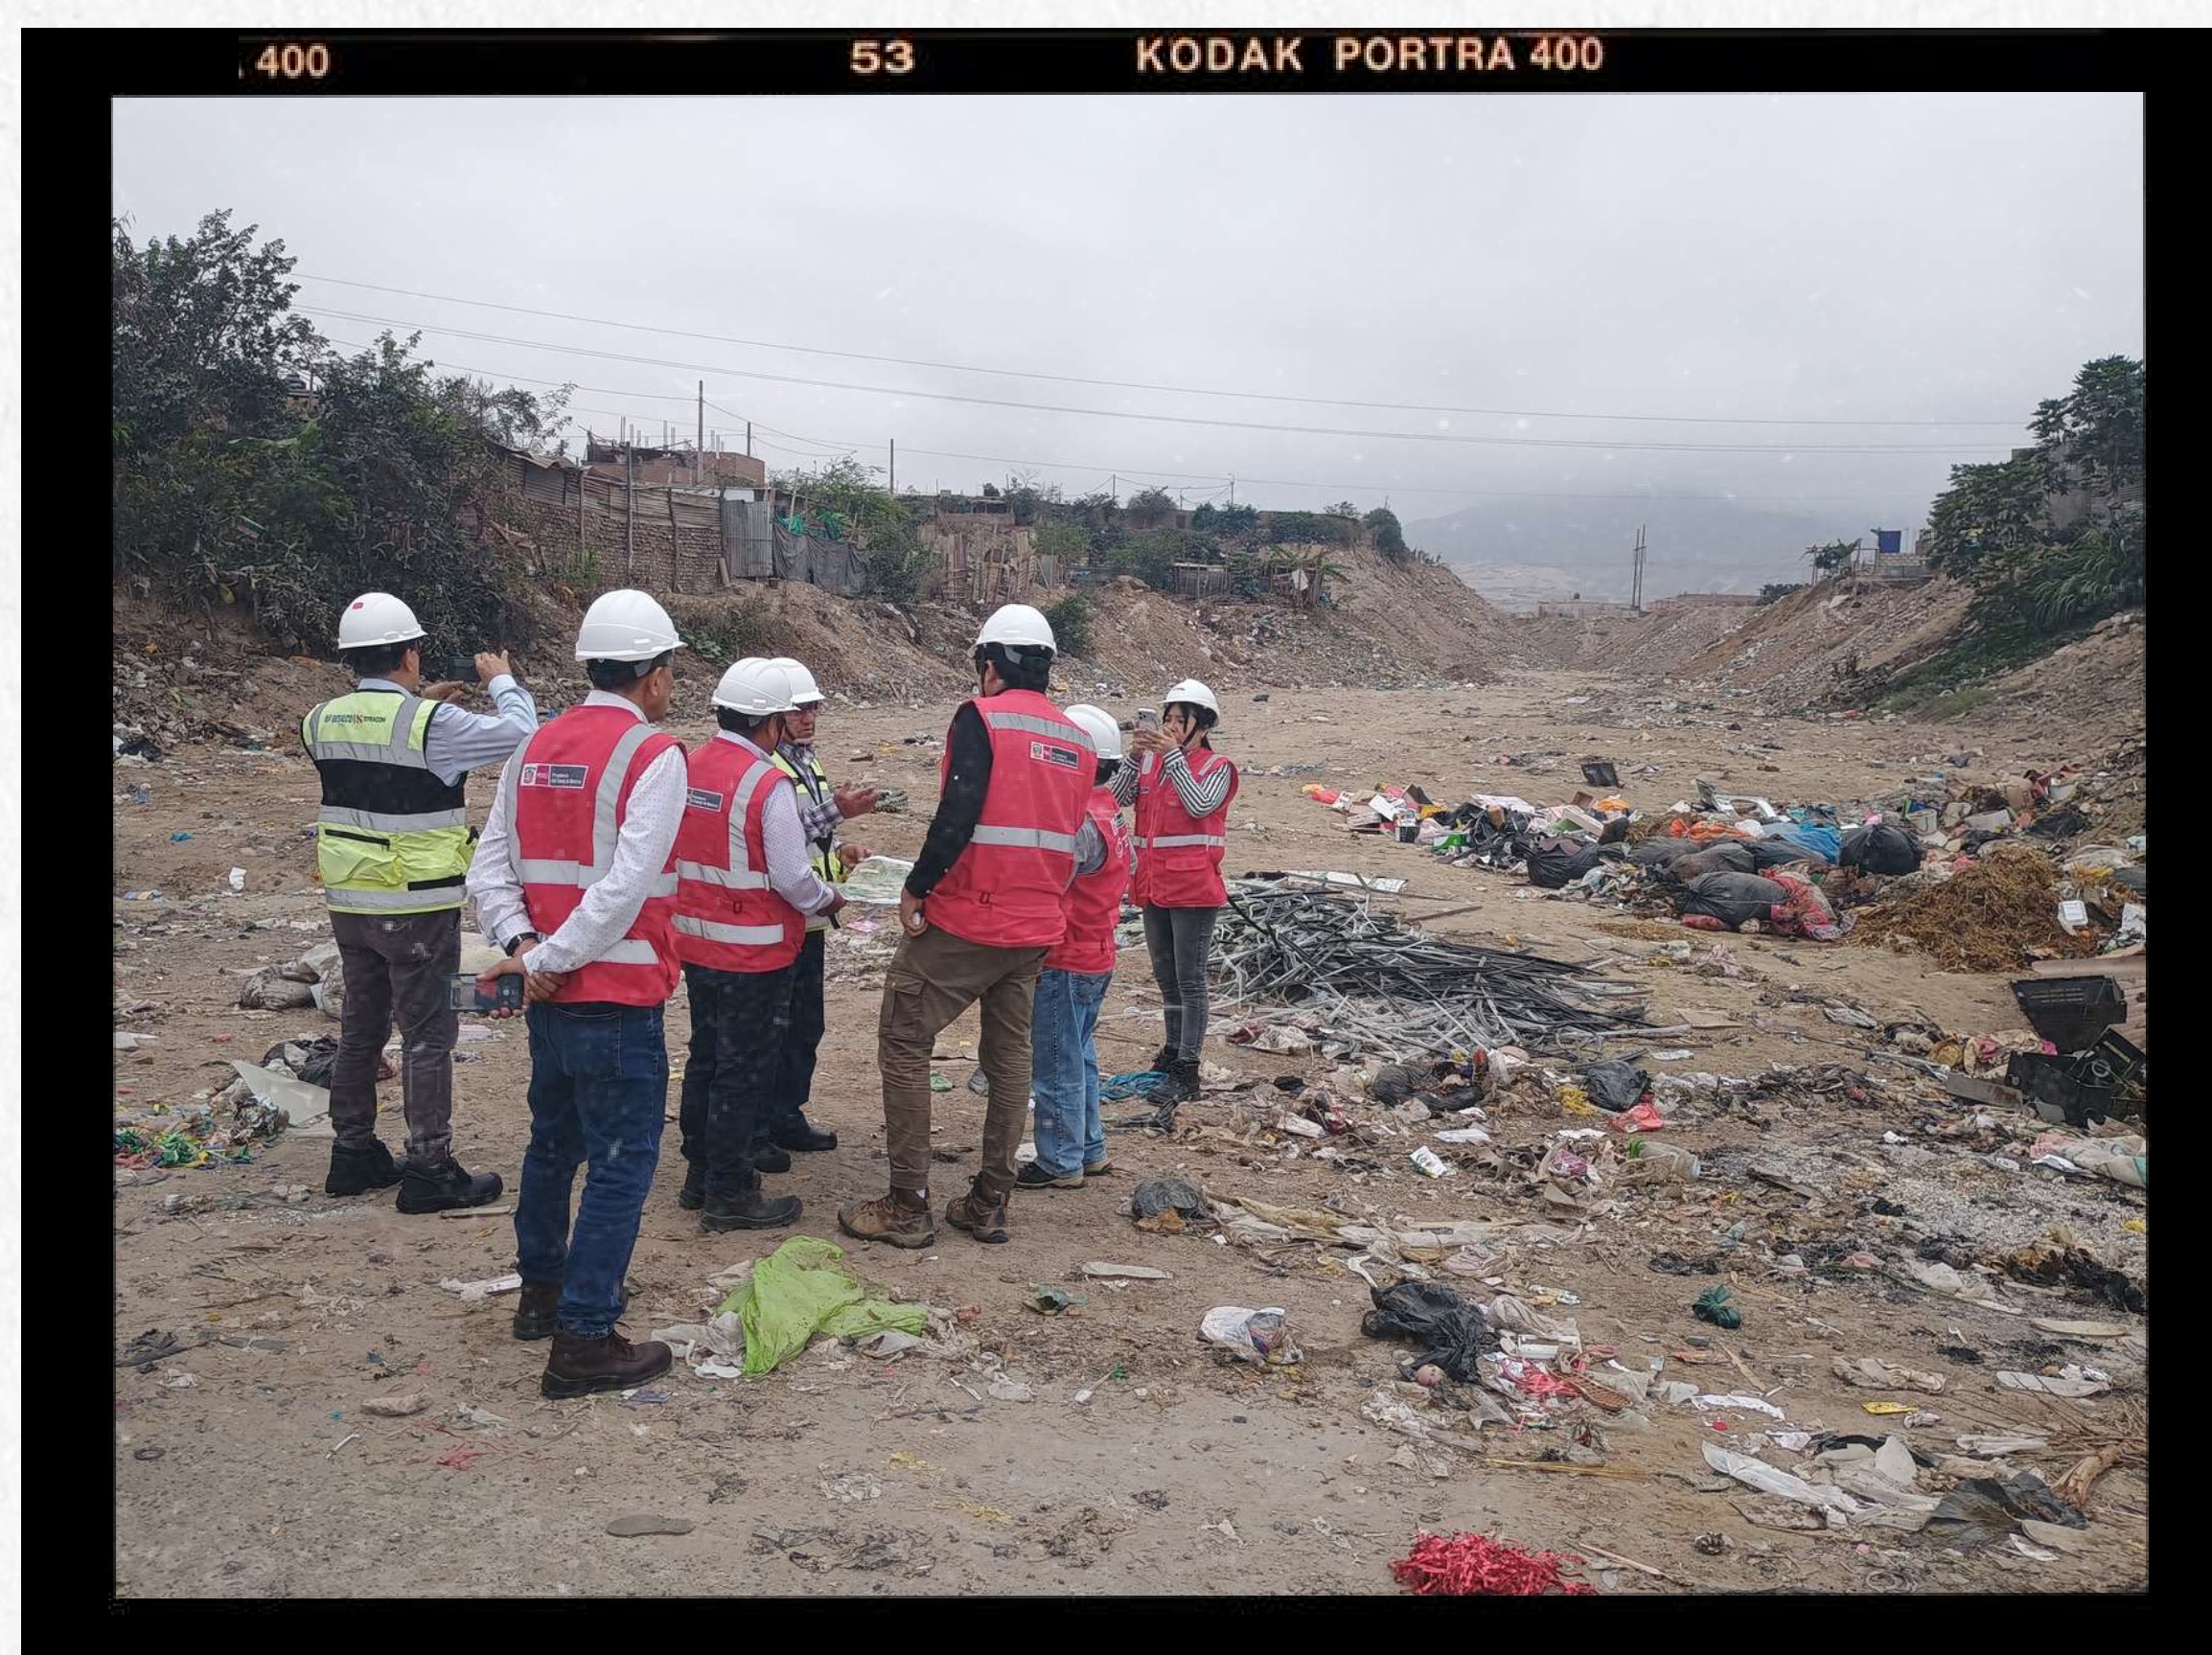
## INSPECCIÓN EN TERRENO

Durante la inspección en las quebradas San Ildefonso y San Carlos, se sumaron a la diligencia representantes de los agricultores locales, quienes expresaron su preocupación por la demora en la culminación del proyecto. La labor de fiscalización del despacho se centró en verificar el avance físico de la infraestructura, la cual consta de 35 diques, un túnel de captación y un canal de desvío provisional. Según los ingenieros de la contratista, la quebrada San Carlos registra un avance del 72% y San Ildefonso un 76%. Los técnicos justificaron los retrasos señalando una falta de recursos financieros necesarios para finalizar las bocacalles y los muros de contención en las avenidas aledañas.

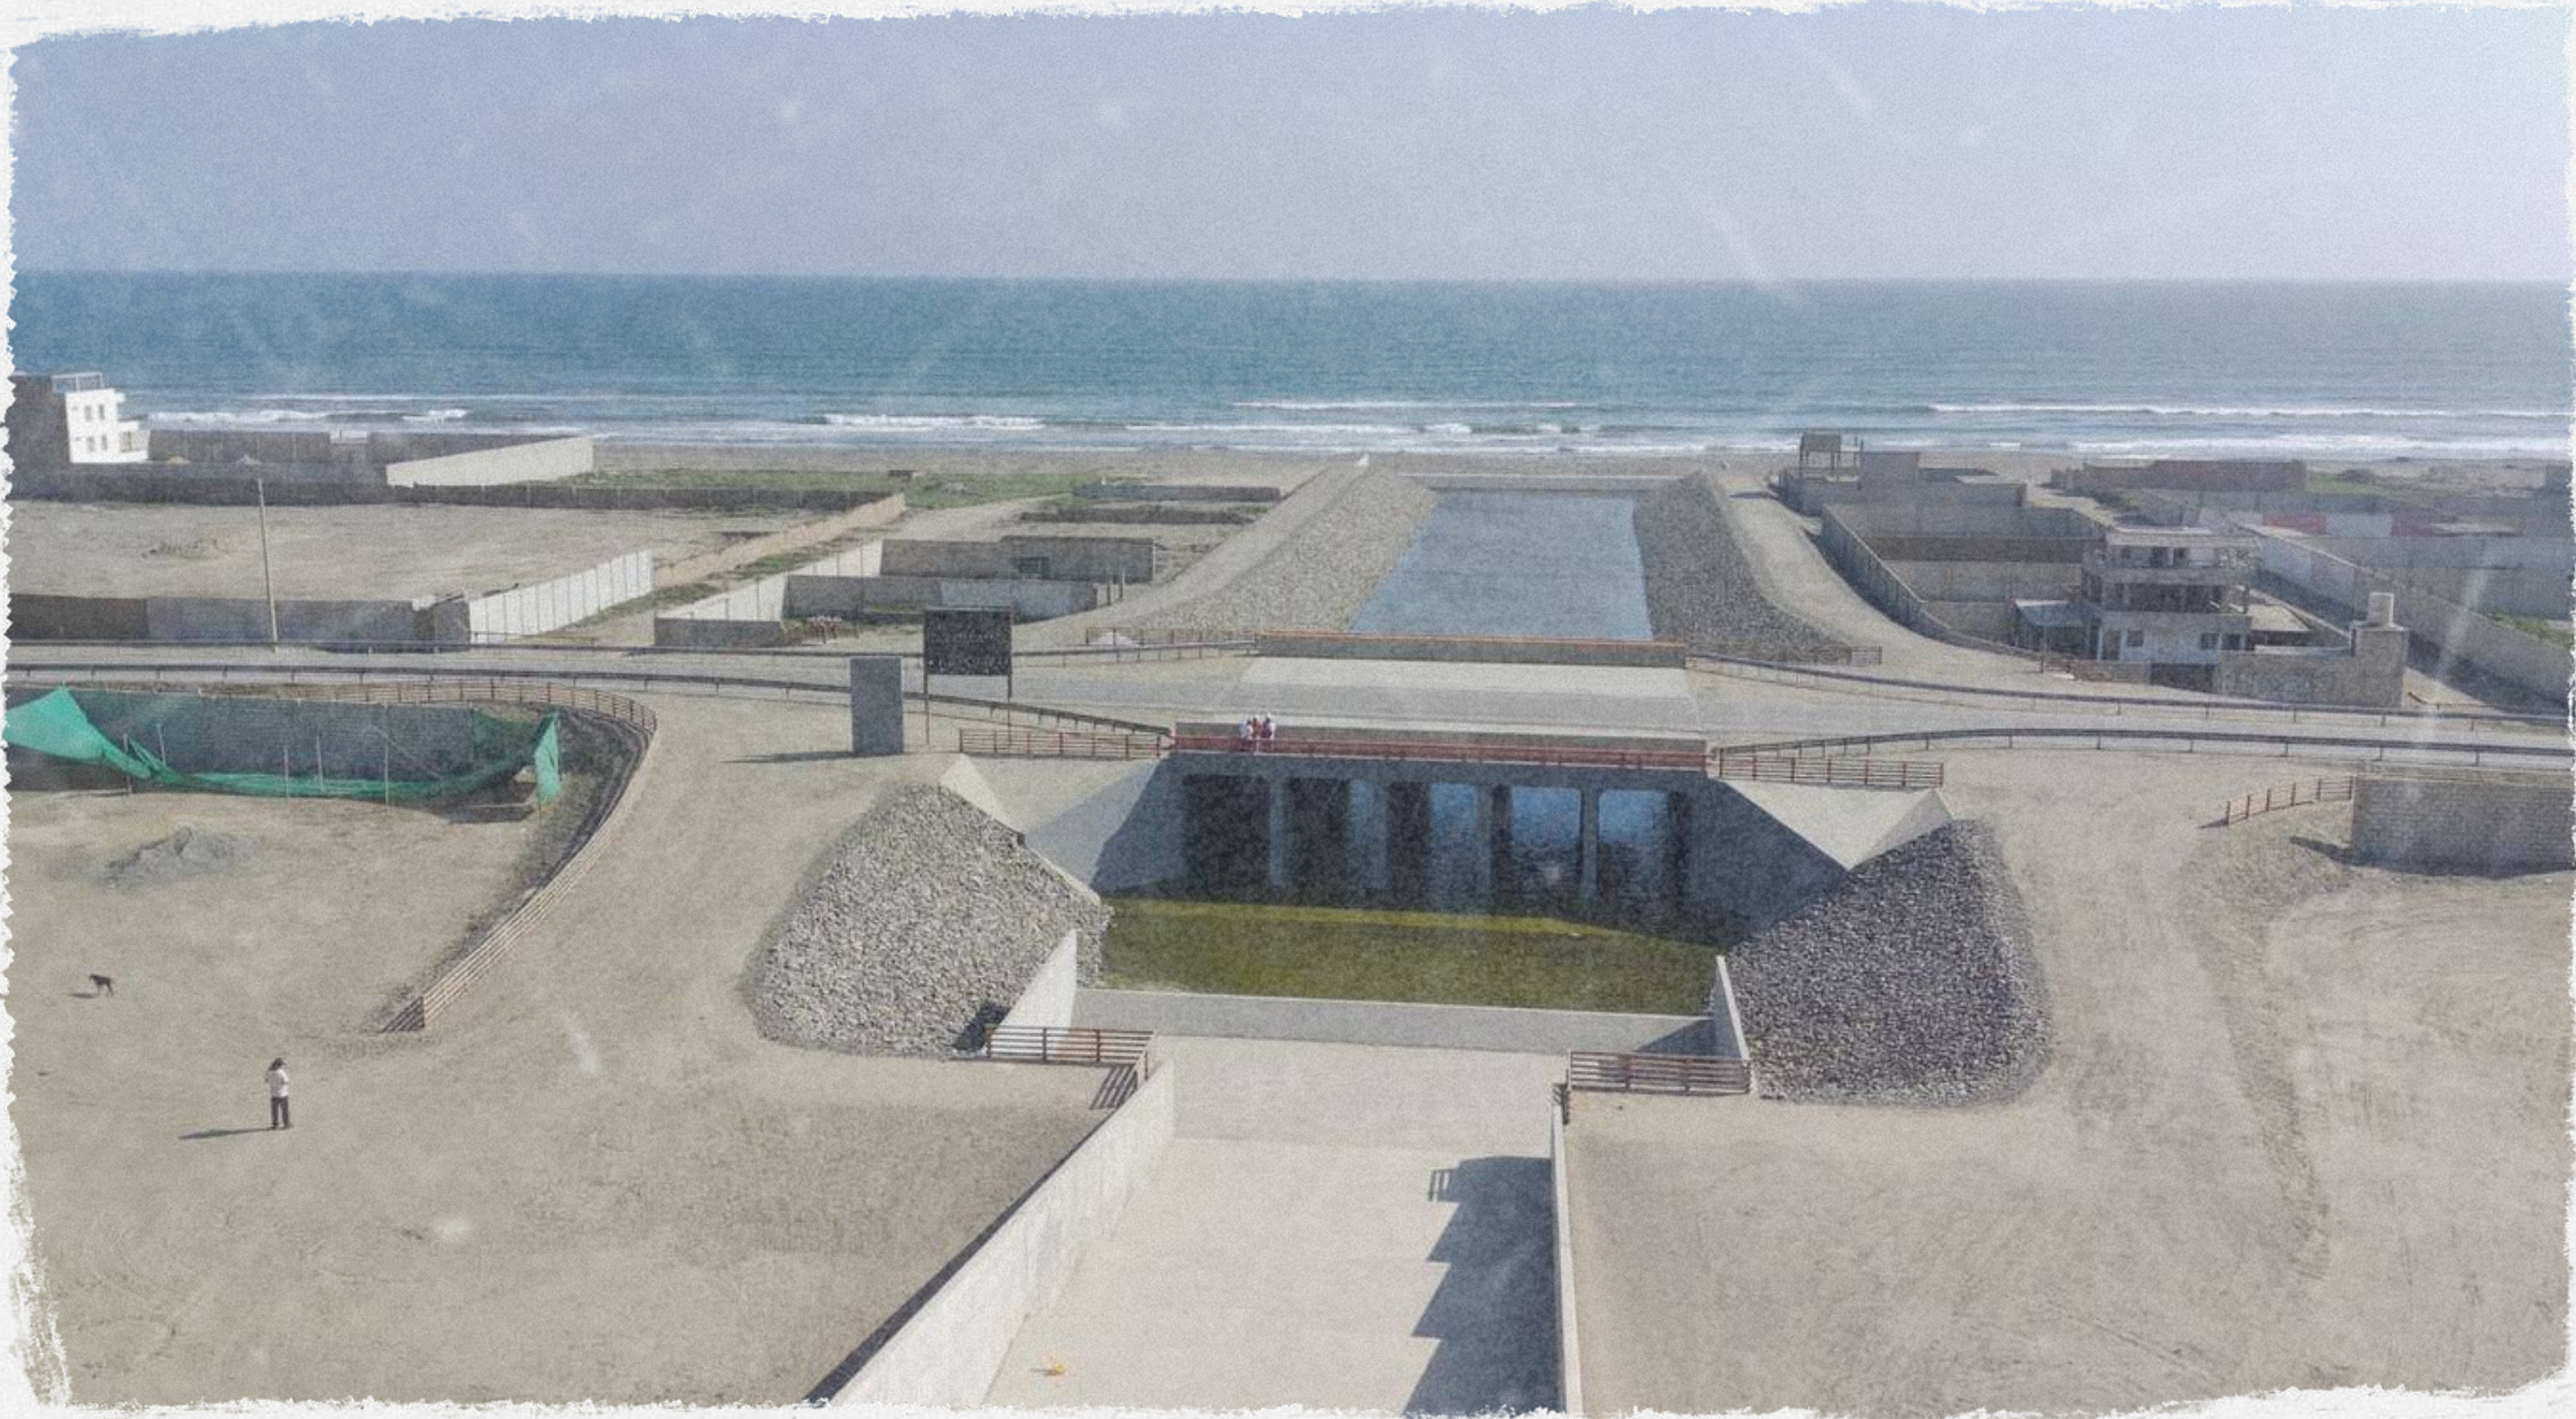
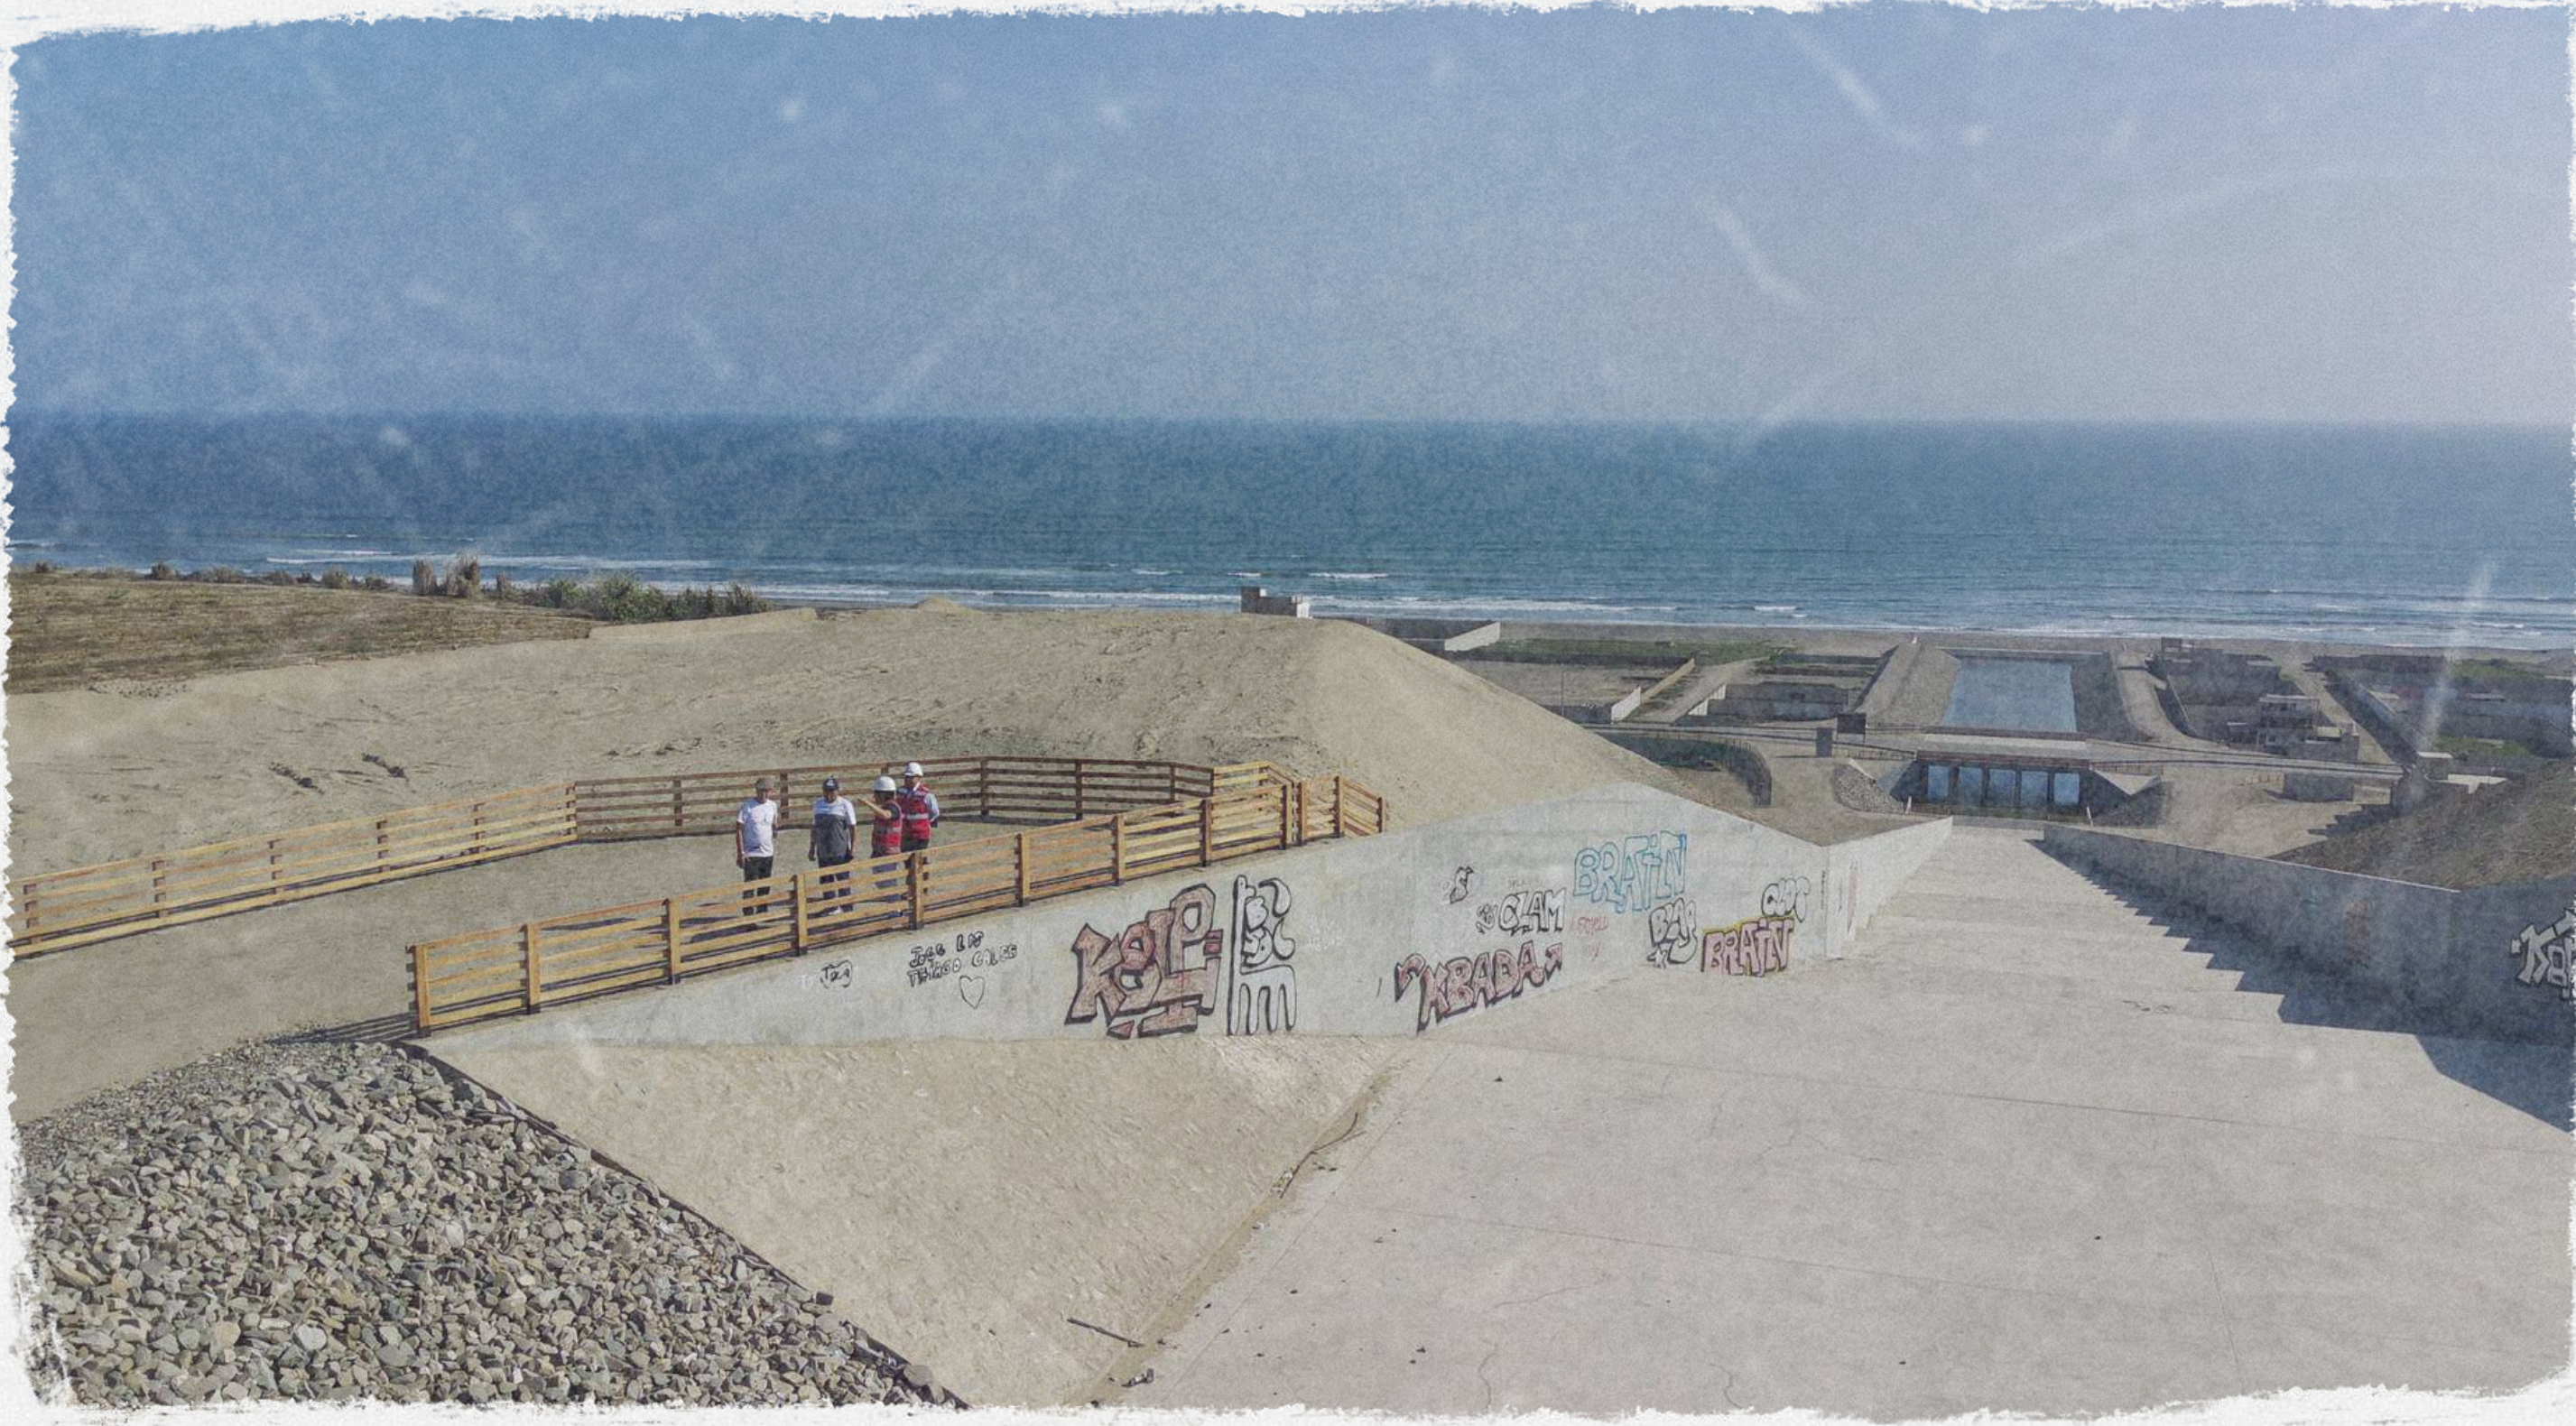
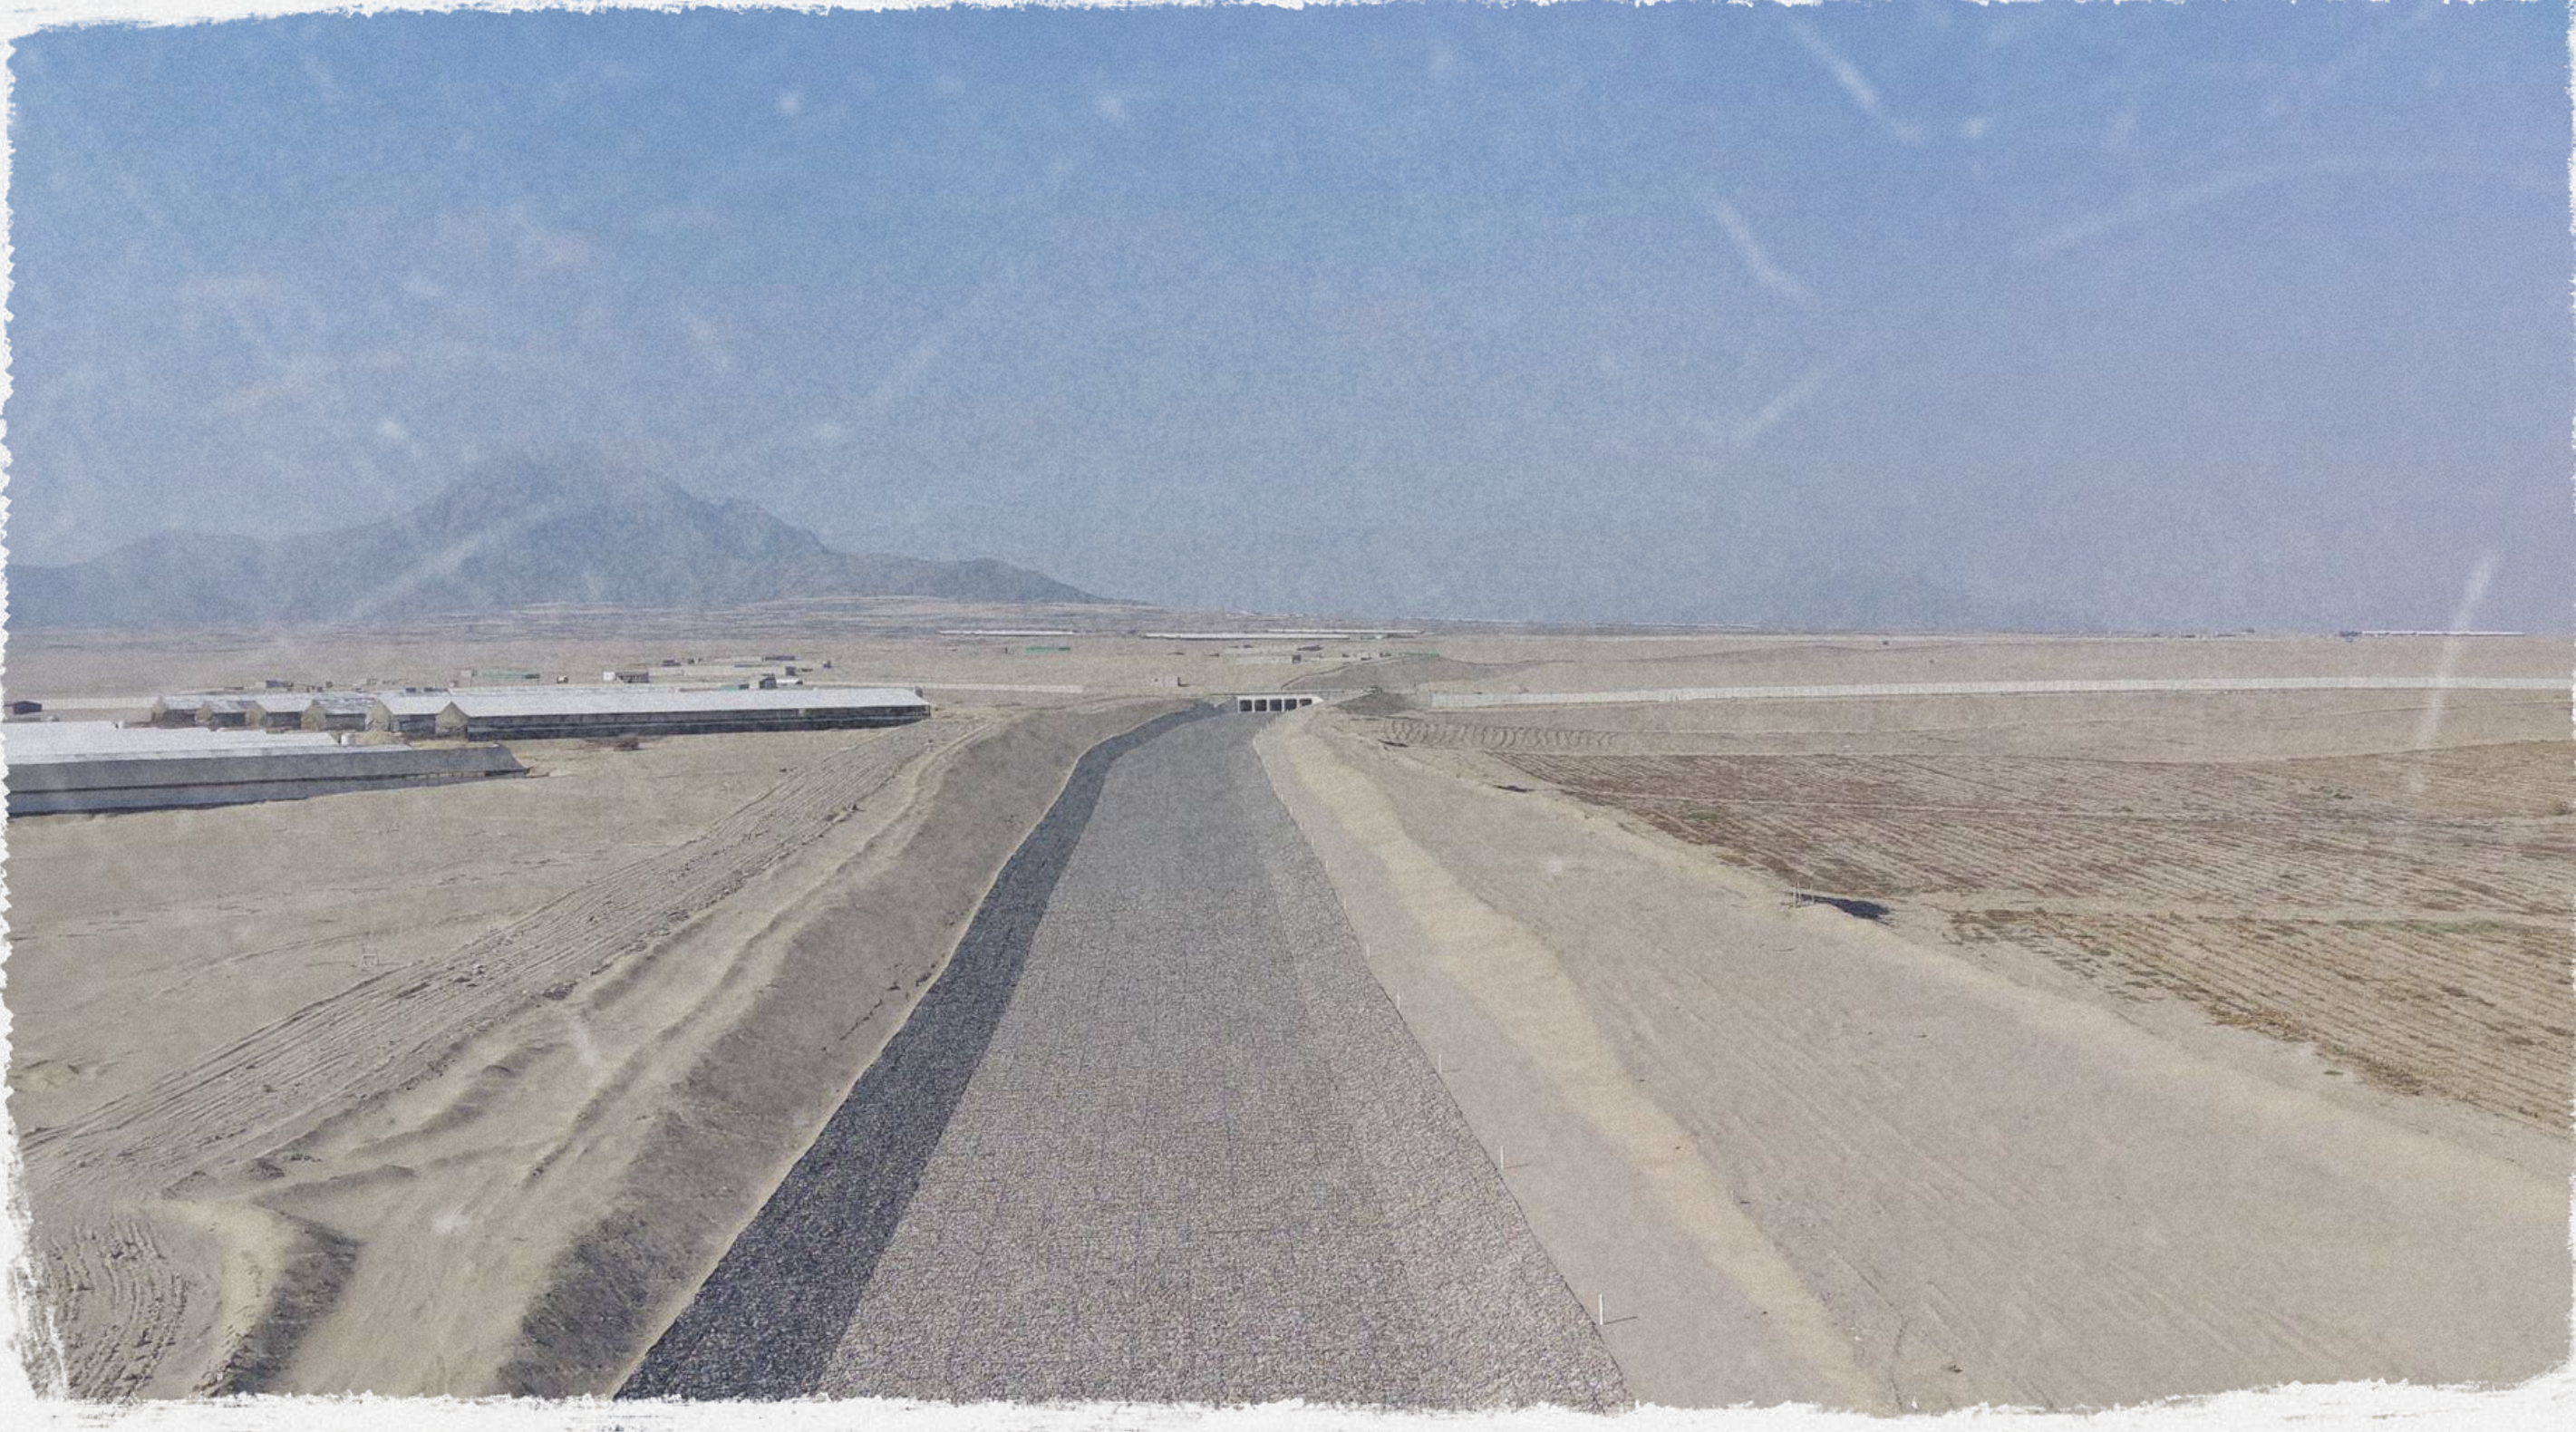
INSPECCIÓN DE OBRAS

Junto al equipo técnico de ANIN, se inspeccionaron las obras de prevención viales, verificando la operatividad del Badén del Milagro, la carretera de Evitamiento y la zona del Tablazo en Huanchaco, quedando listos los reportes para el monitoreo de flujos pluviales.
