**OFICIO N.º 065 -2026-DFVC/CR**

**: REMITO INFORME DE LA SEMANA DE  
REPRESENTACIÓN DE AGOSTO 2026**

SEMANA DE  
REPRESENTACIÓN

**INFORME N° 013-2026-MPT/GGRD/SGGR/WEZR**

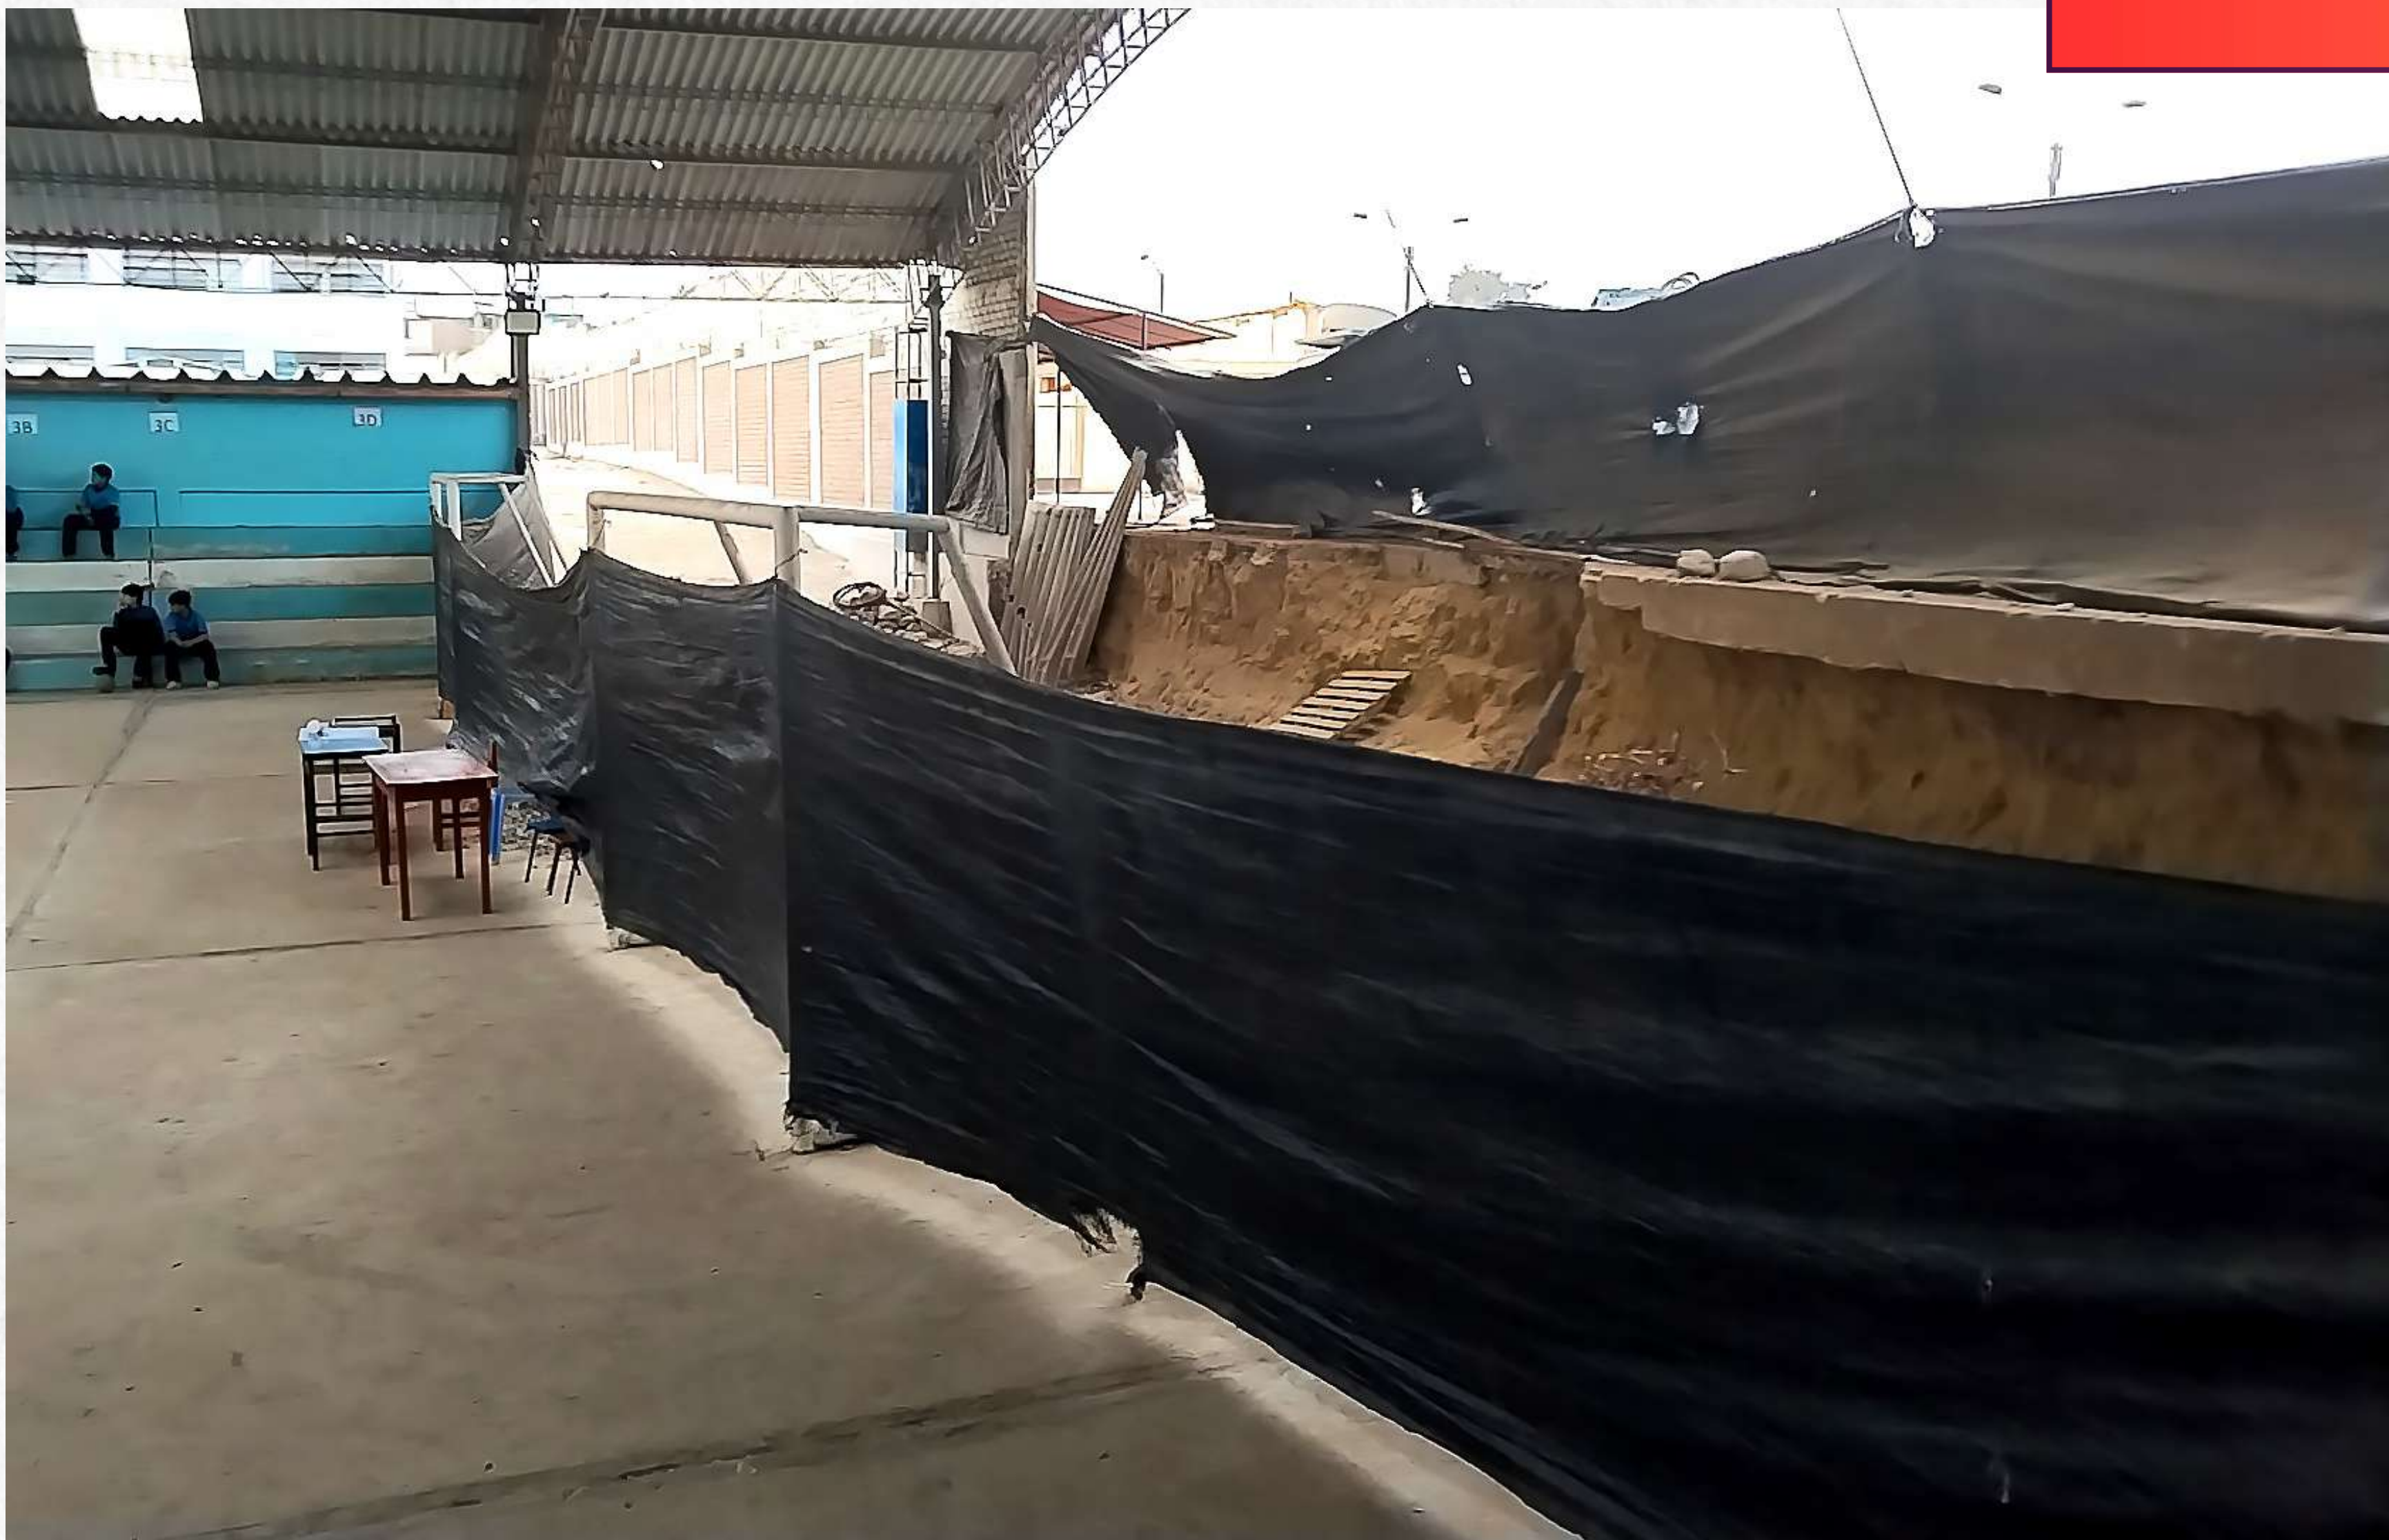
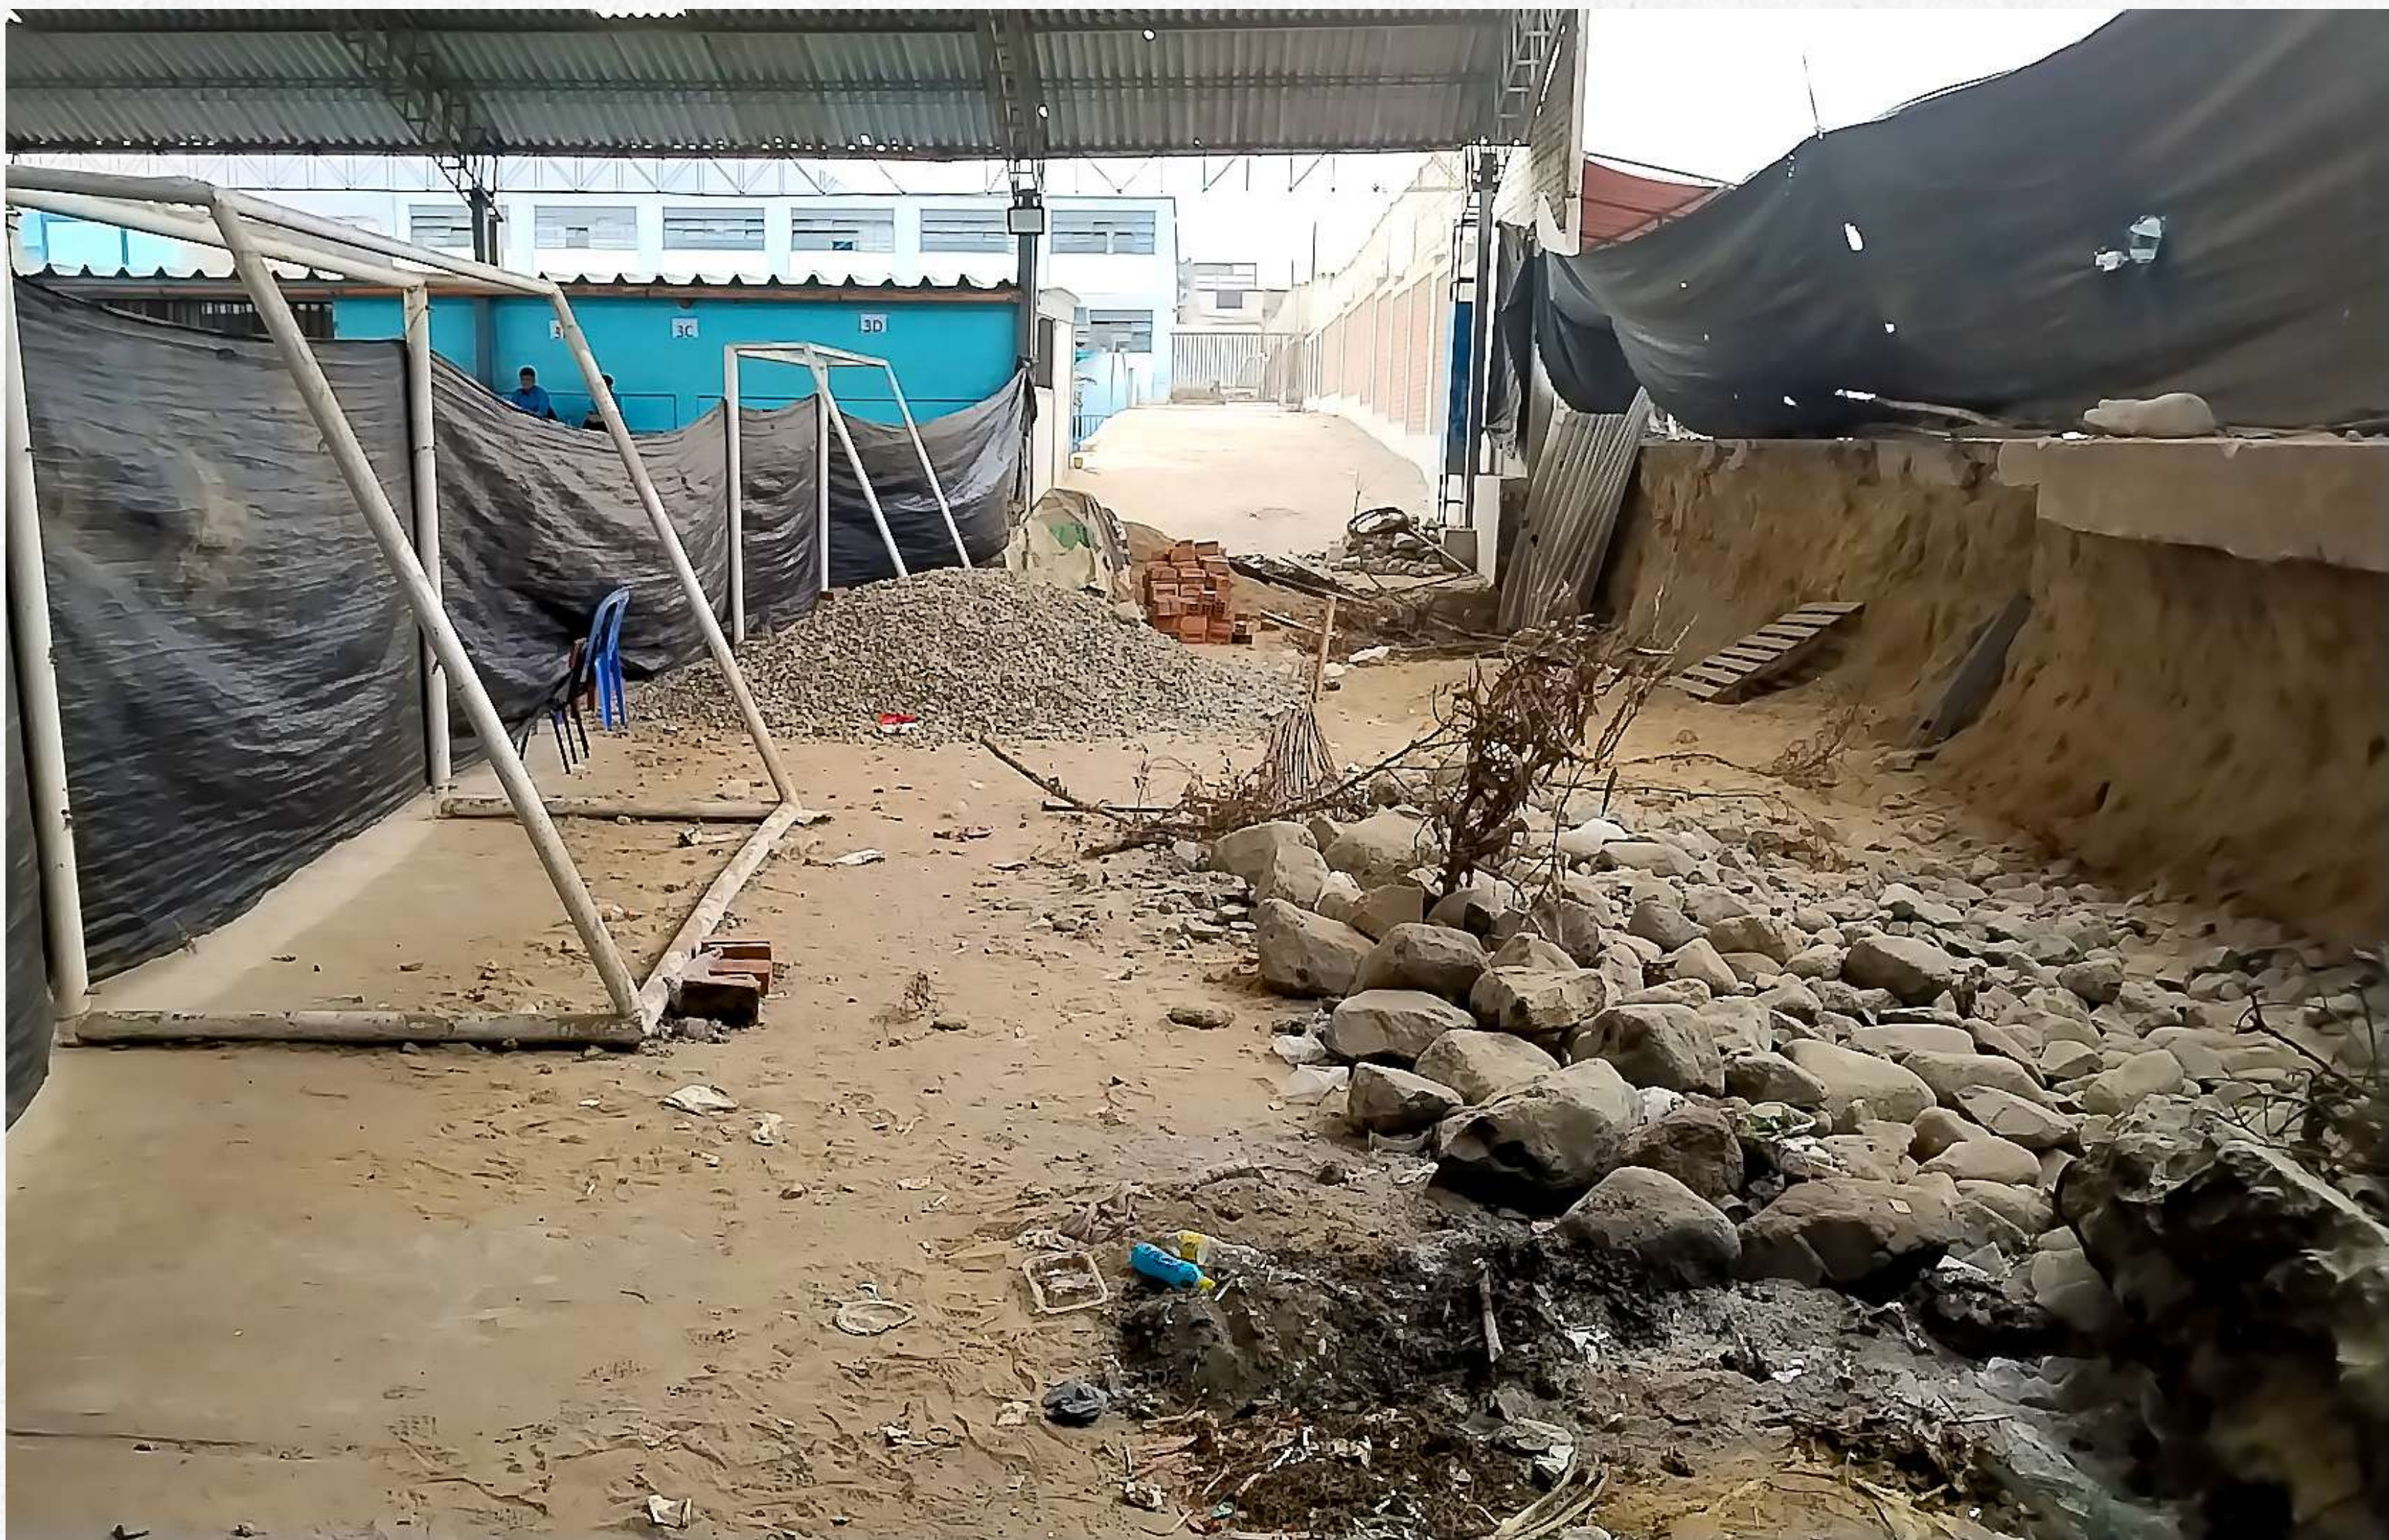
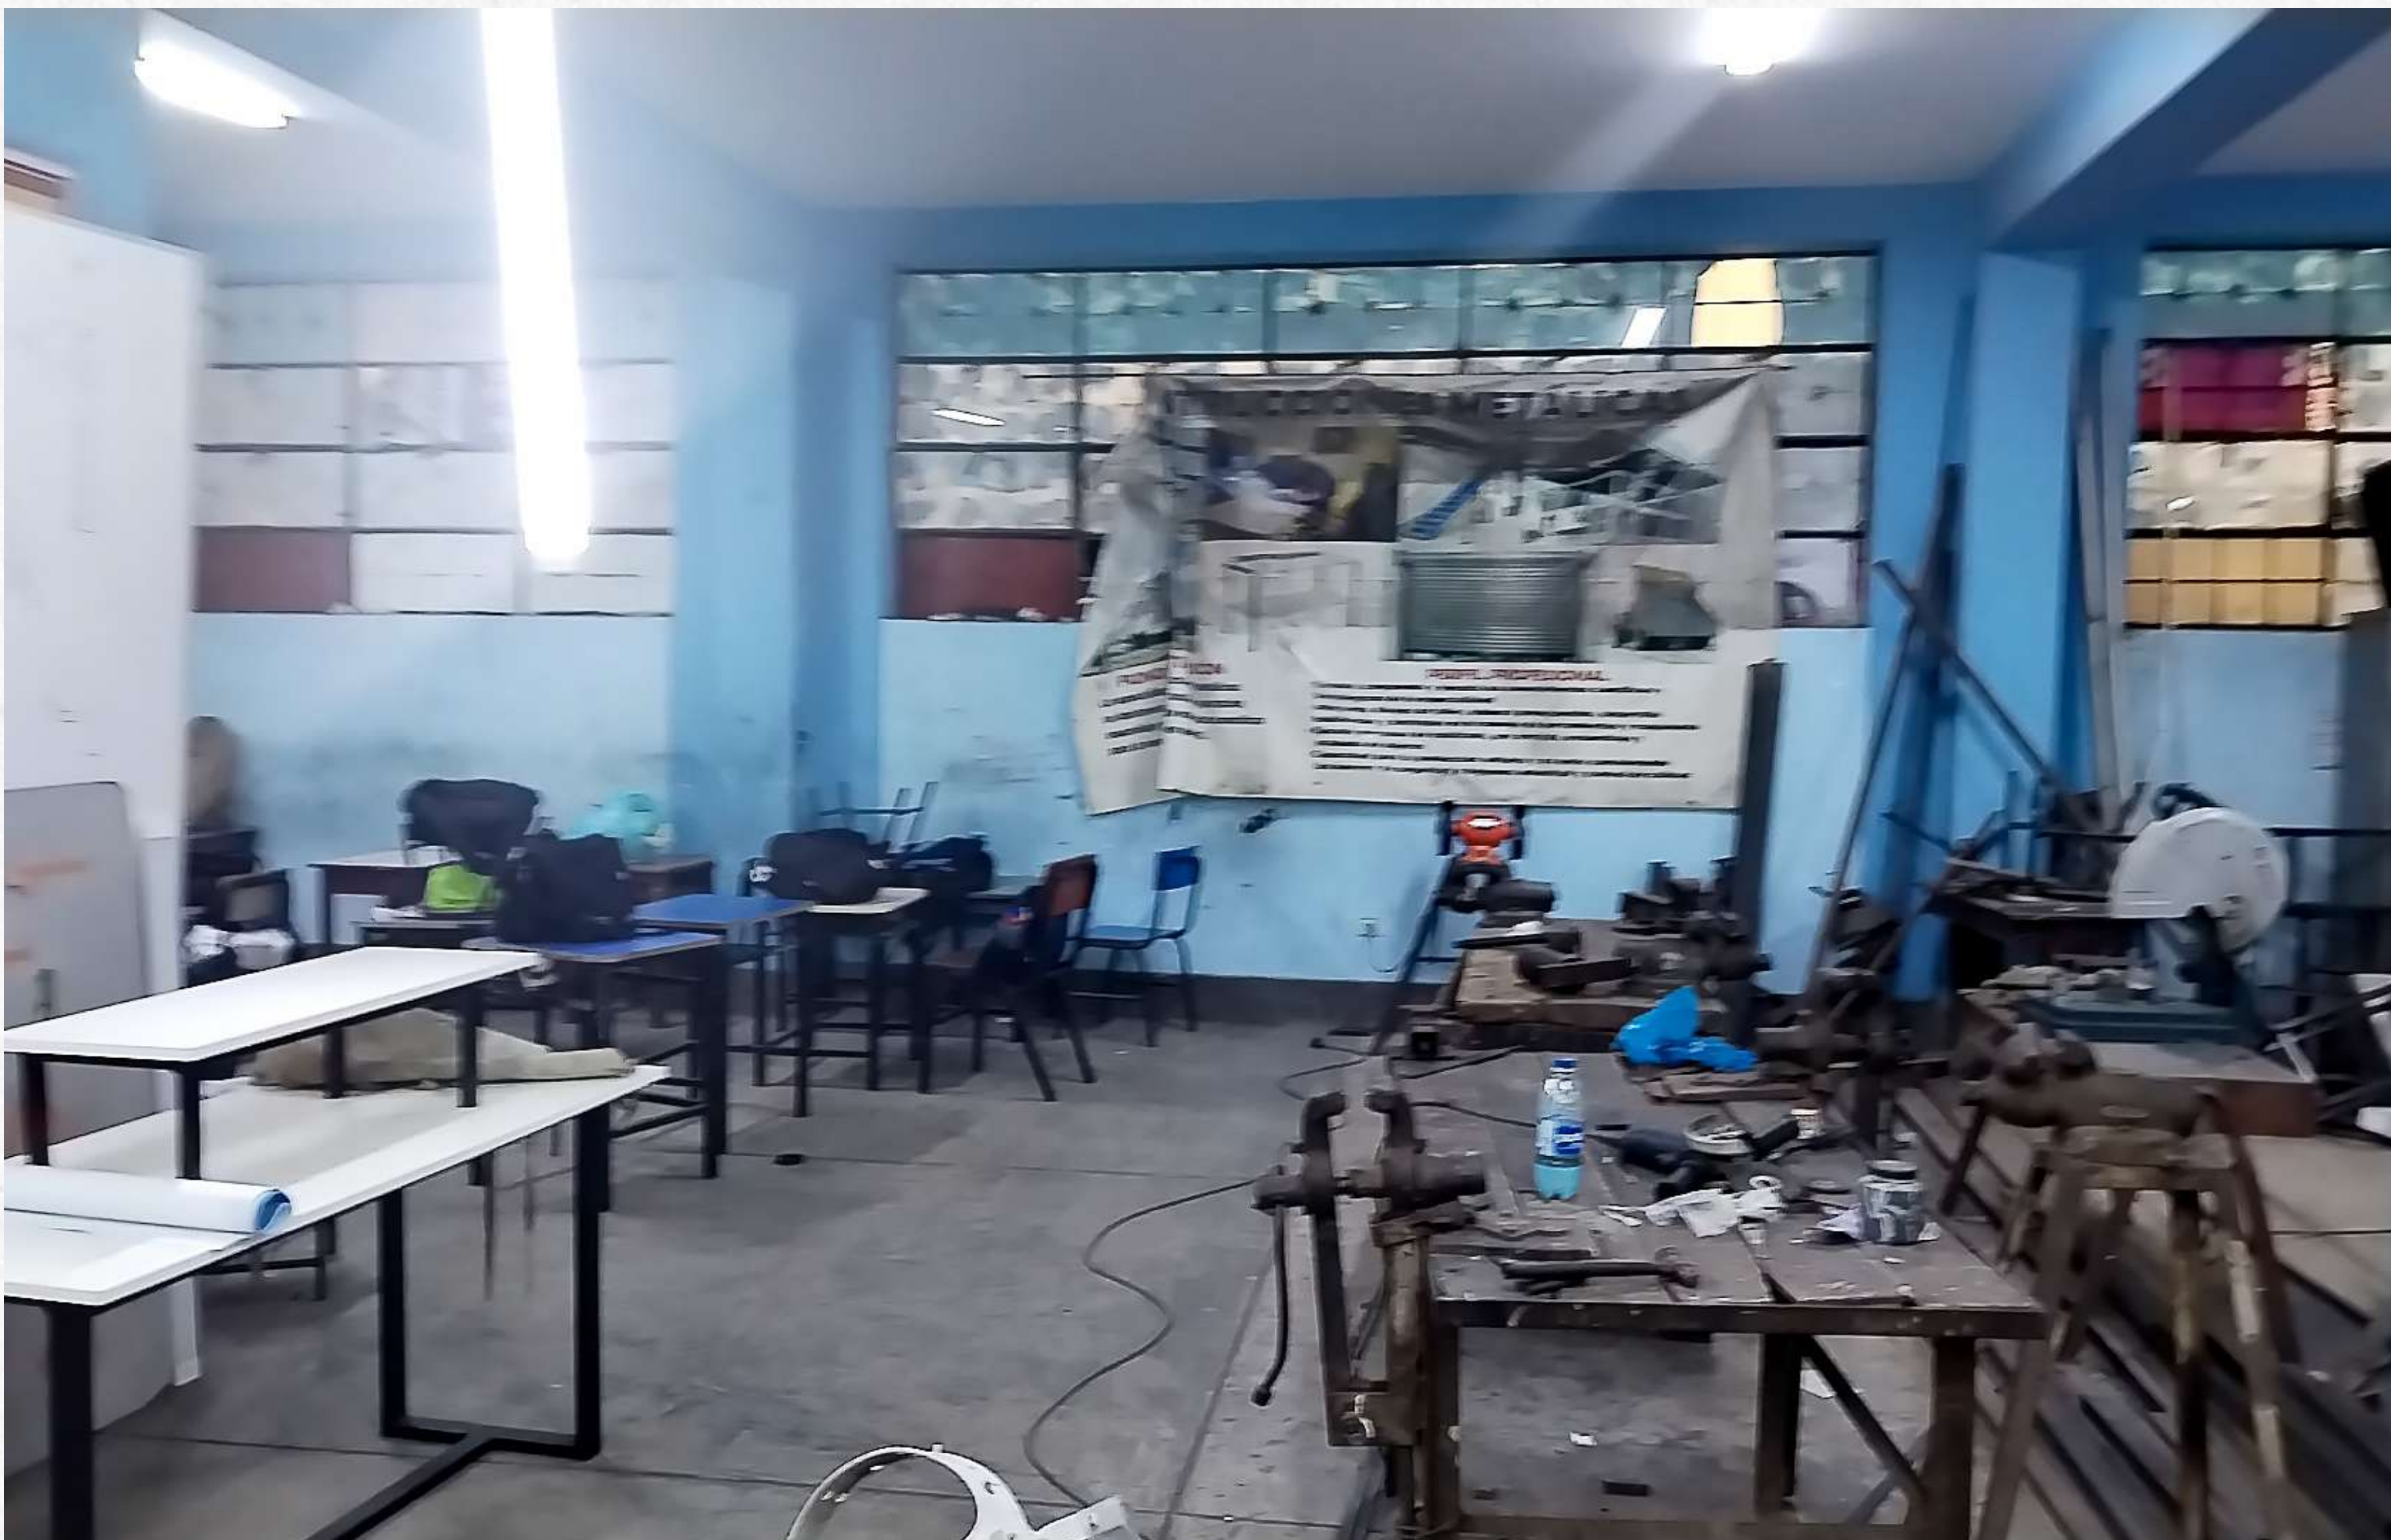
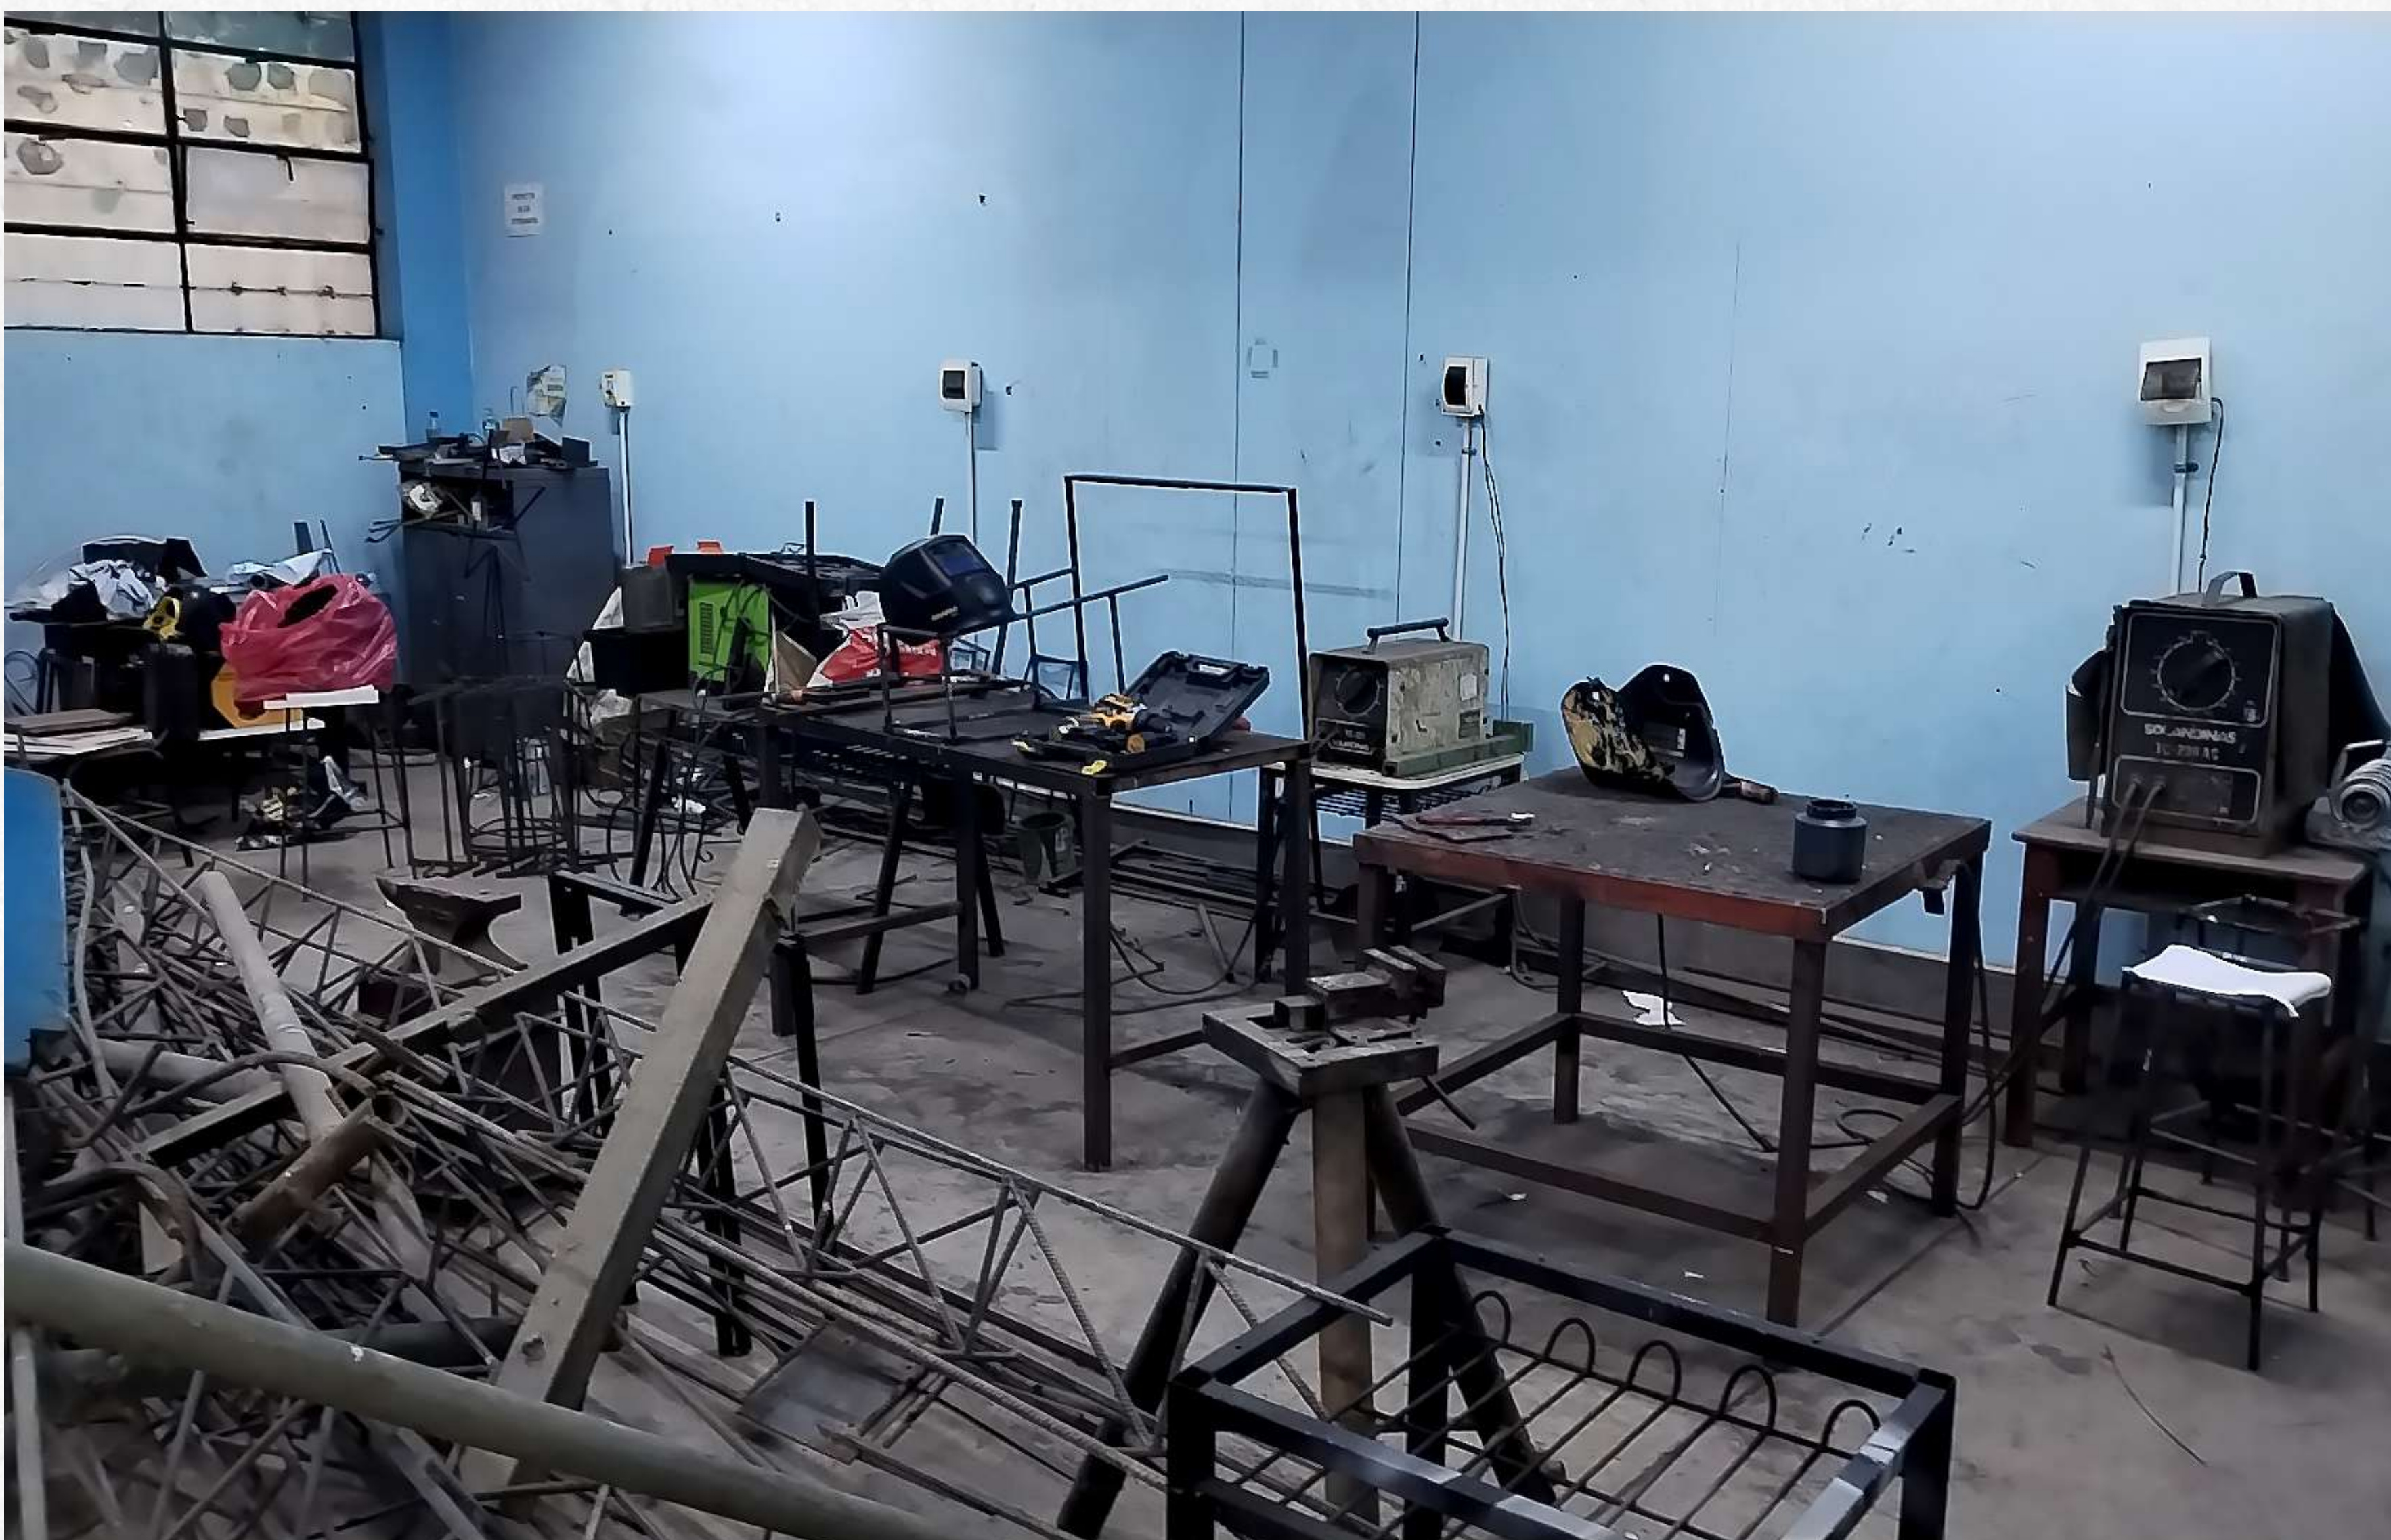
INSPECCIÓN DE ESCUELAS - I.E. Jorge Basadre Grohmann

Durante el recorrido, la subdirectora Alexandra Paredes Cacho reportó que el colegio presenta techos deteriorados e infraestructuras severamente debilitadas, incluyendo paredes perimétricas con riesgo de colapso. Esta situación crítica persiste desde el año pasado y, a pesar de existir documentos formales enviados a las autoridades regionales y locales solicitando una solución, no han recibido respuesta. El riesgo para la población escolar se agrava ante el inminente peligro del Fenómeno del Niño.

Este despacho advierte que, de iniciarse las precipitaciones sin una intervención inmediata, existe un riesgo inminente de colapso estructural e inundación, lo que podría ocasionar una tragedia personal en la salud de los educandos, o dejar a miles de niños sin acceso a la educación. Esta grave situación ha sido puesta en conocimiento de las autoridades políticas y educativas competentes, tal como lo evidencian las fotografías anexas al presente informe y los videos de registro que obran en nuestro poder.

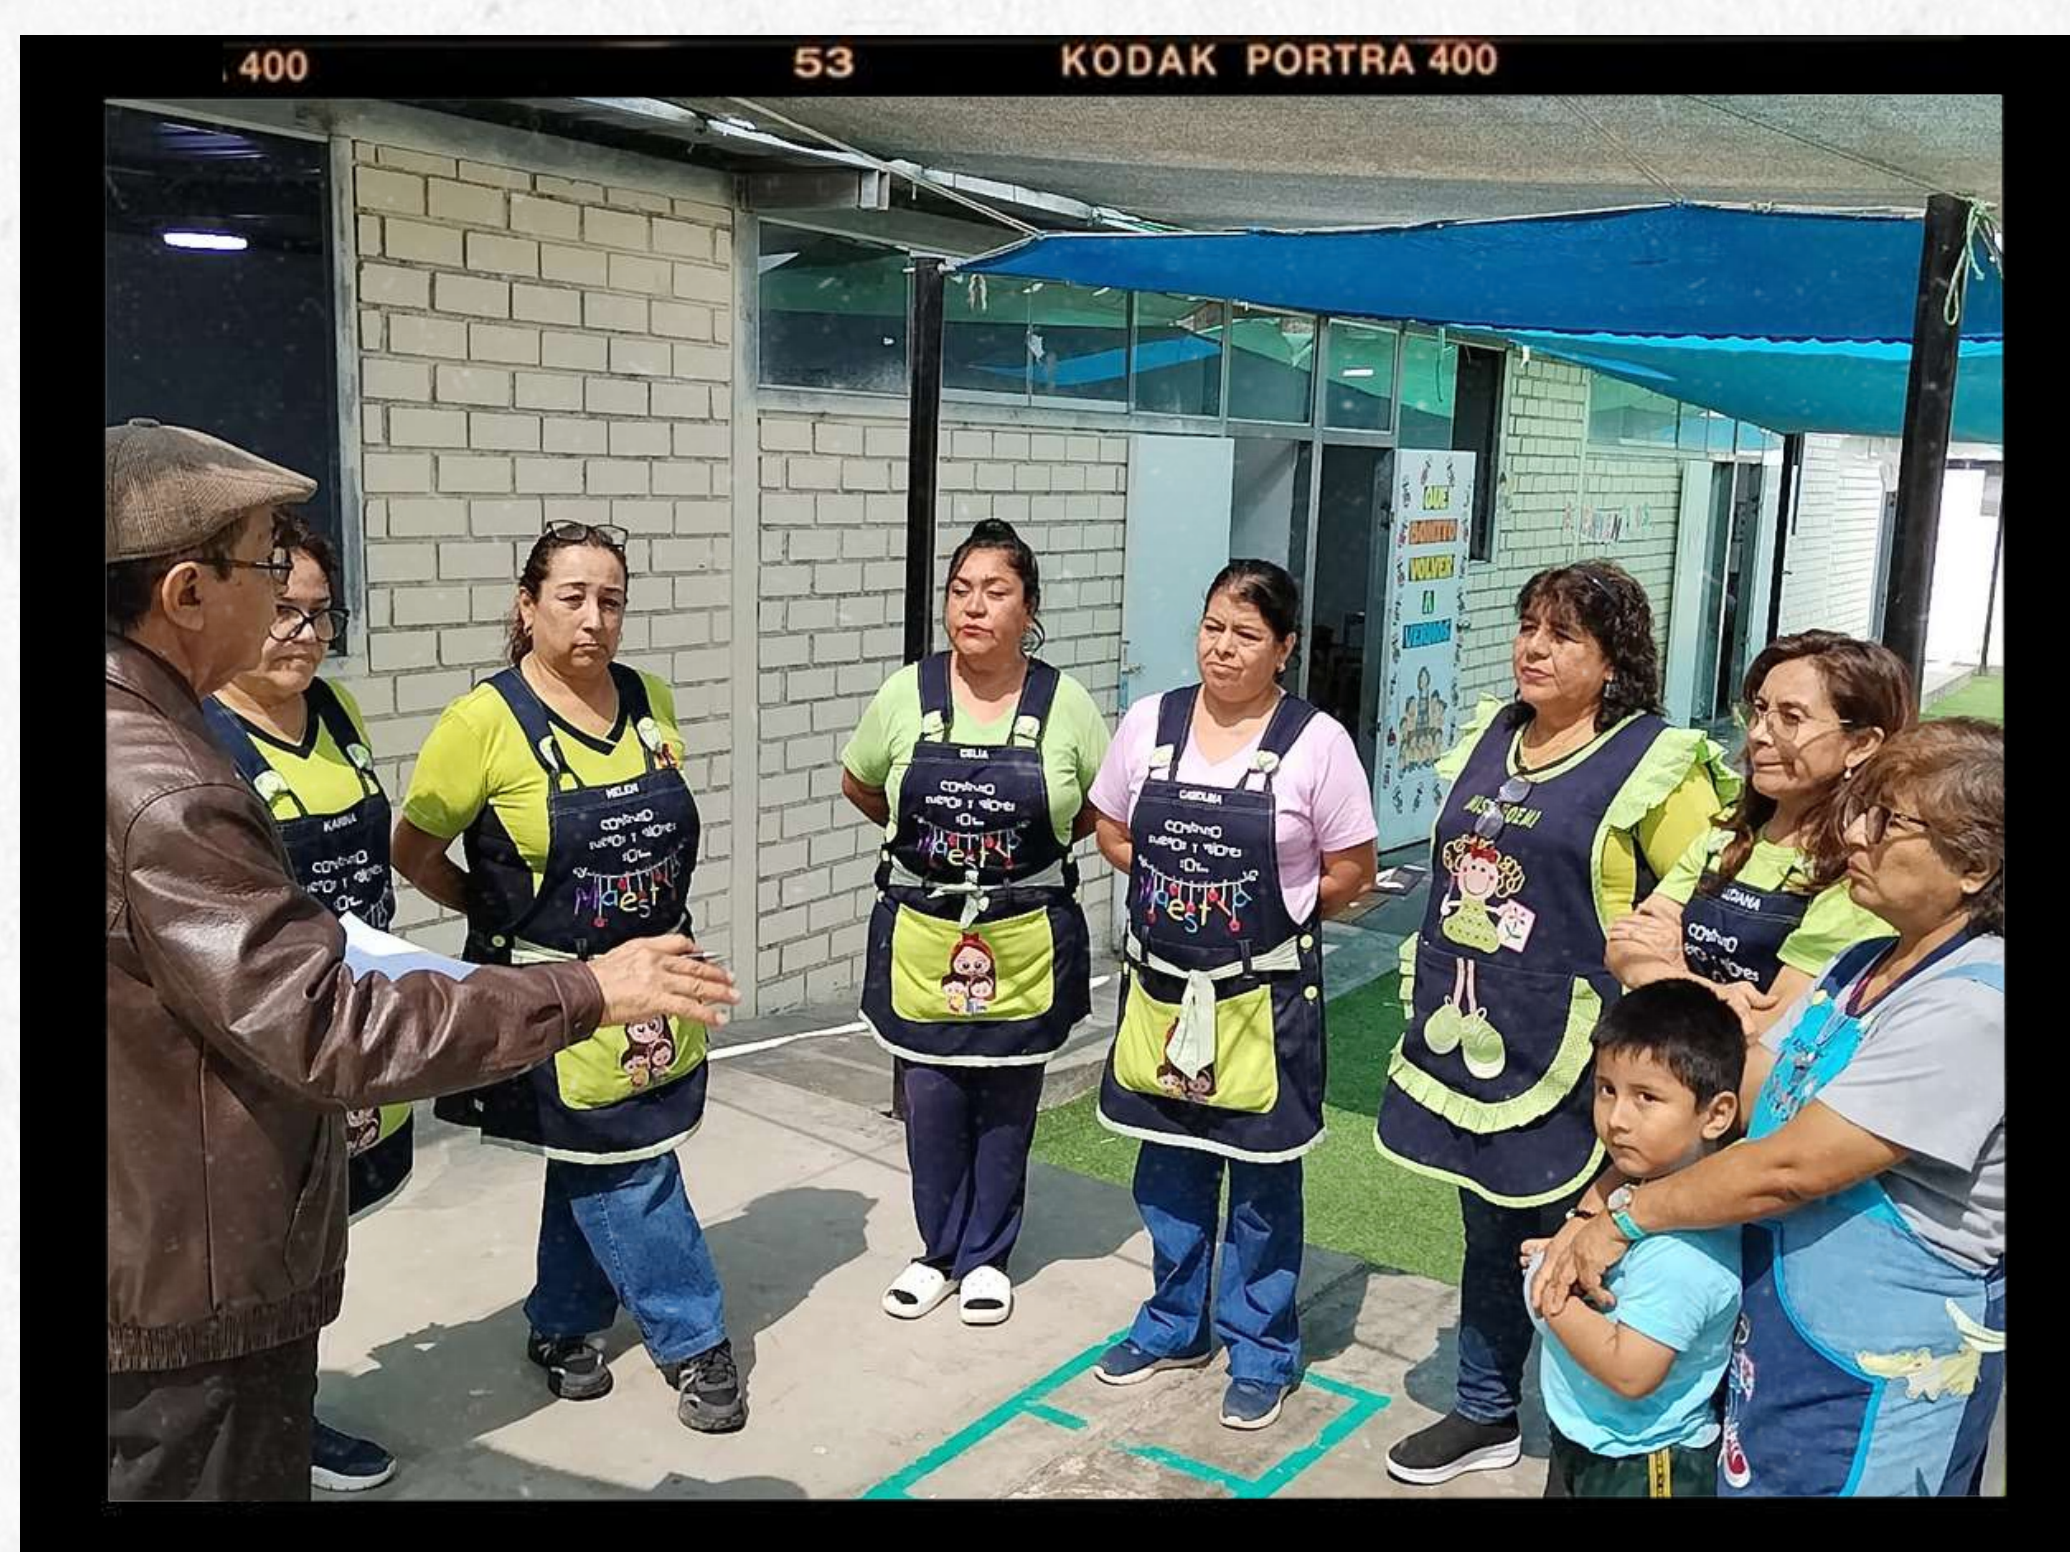
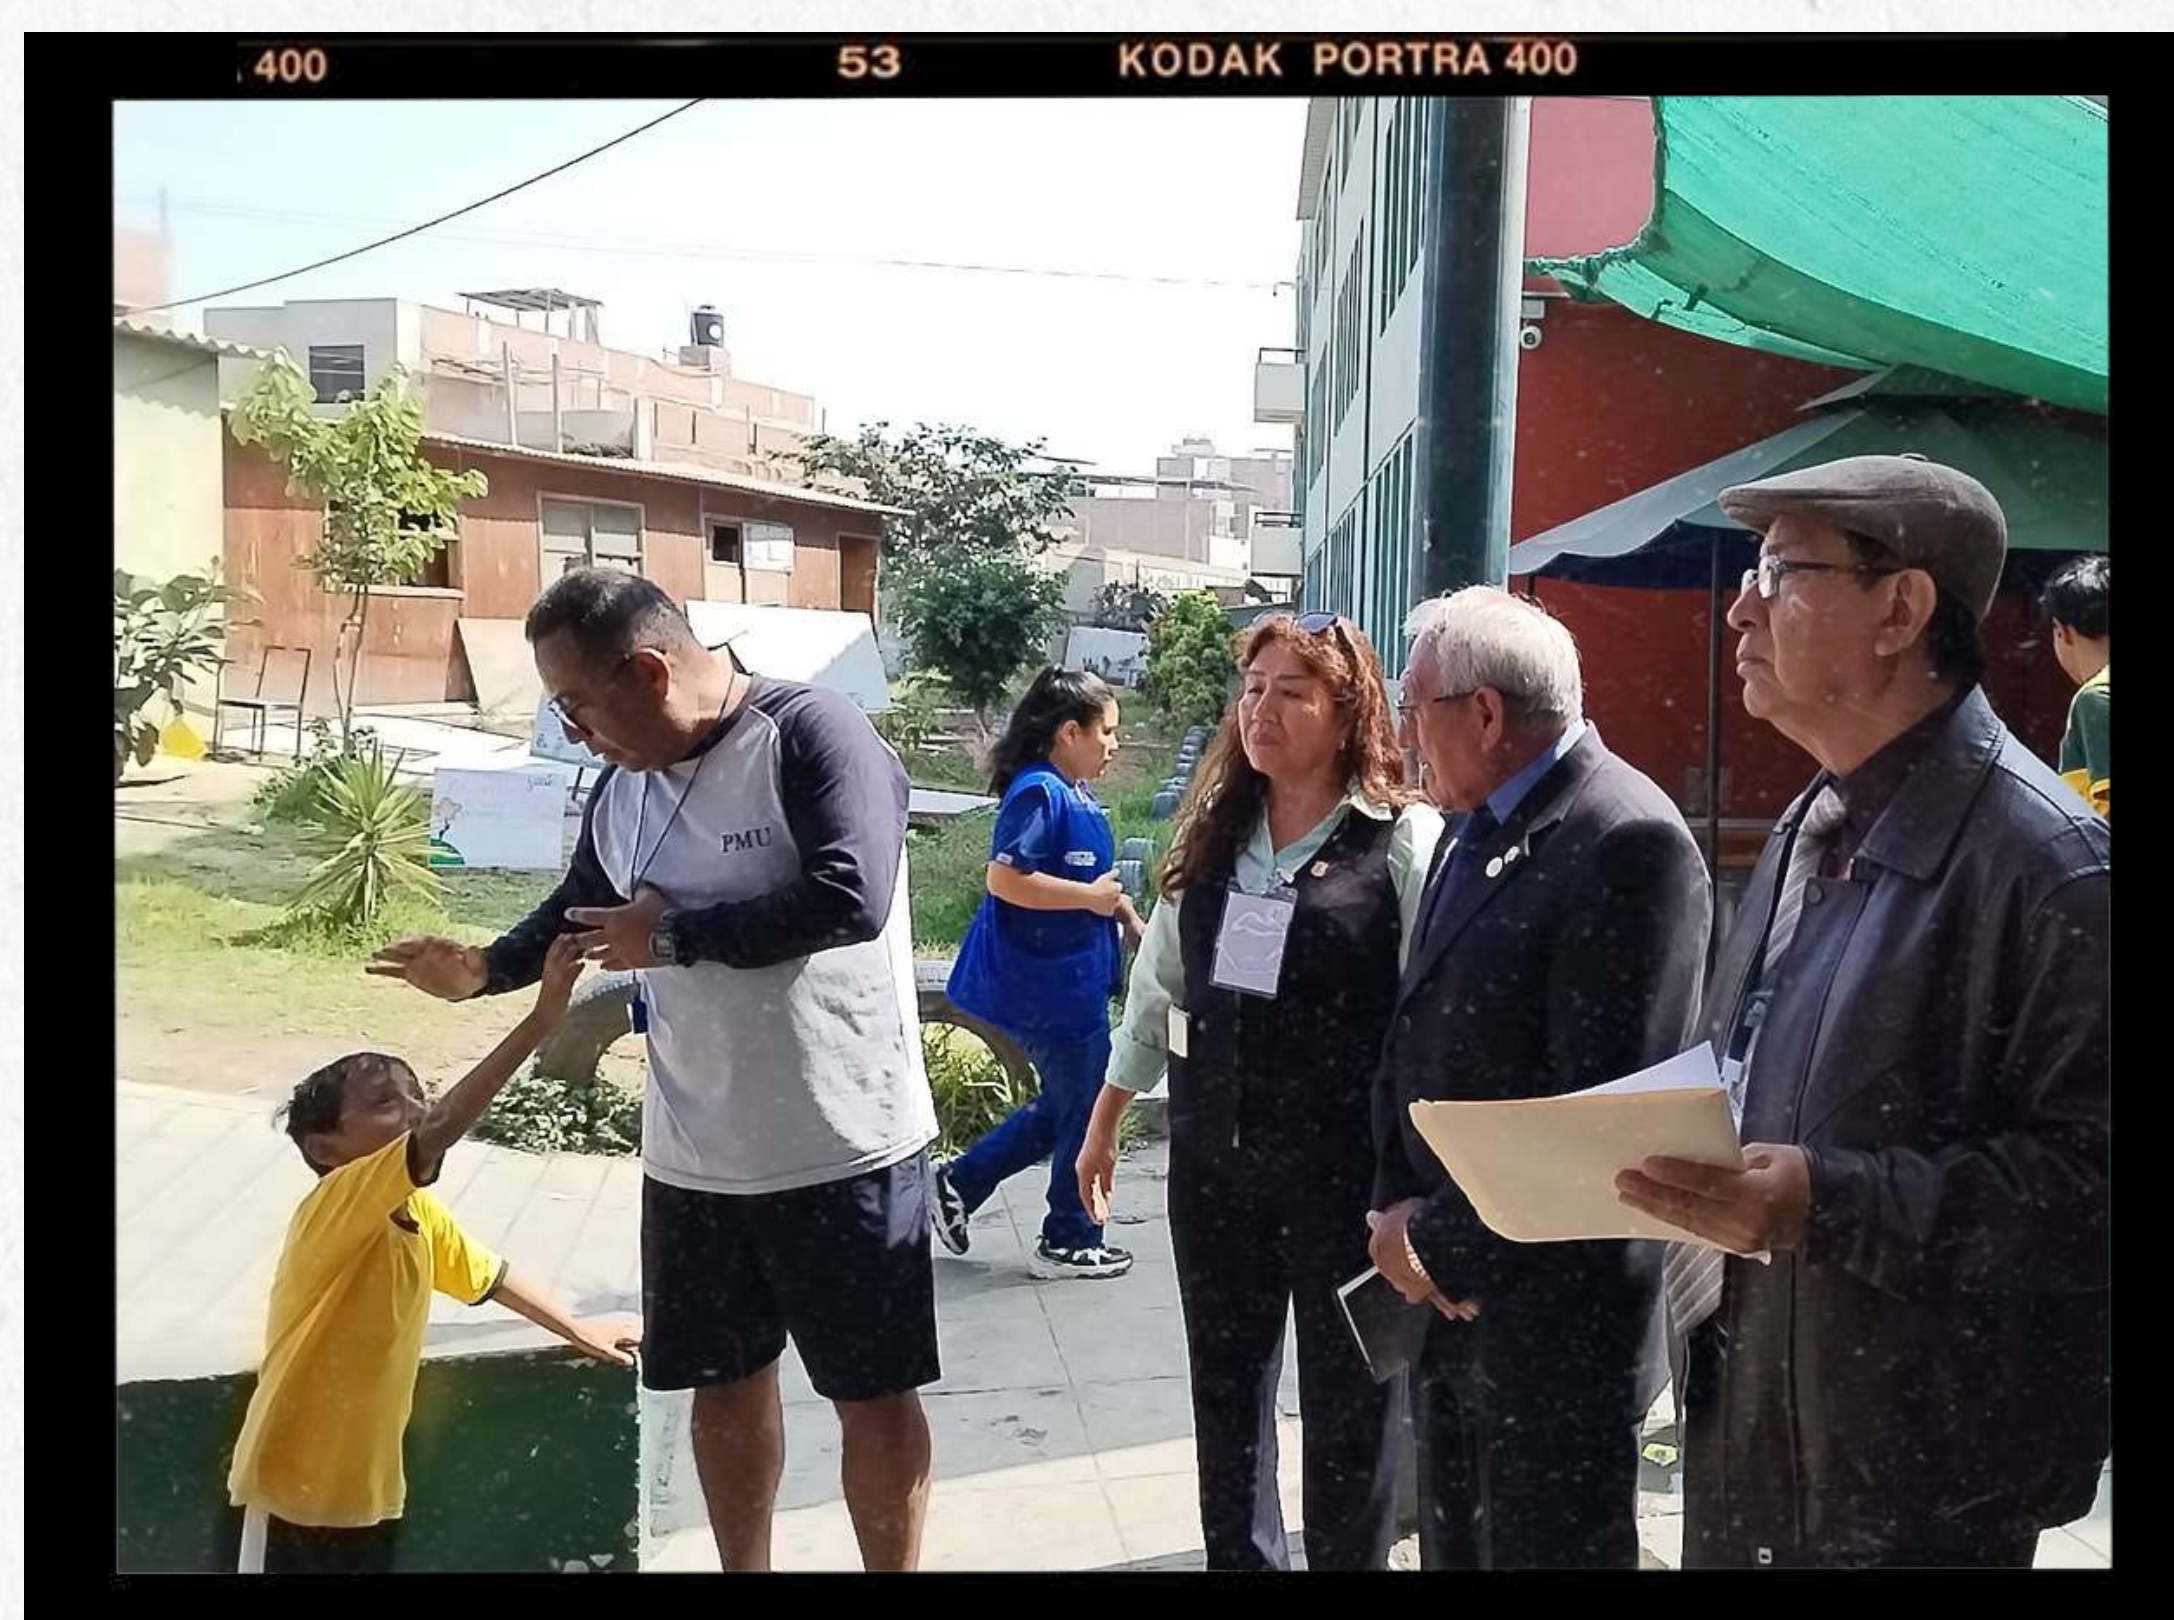
Durante el recorrido, se constató un escenario de peligro extremo: la infraestructura del nivel inicial está a punto de colapsar y el techo de la losa deportiva se encuentra mayormente destruido, con elementos que podrían desprenderse y afectar al alumnado. Estas estructuras no soportarán las descargas pluviales previstas, por lo que se requiere la intervención inmediata del PRONIED, del Gobierno Regional y de la Municipalidad. Dichas autoridades tienen conocimiento de este peligro desde marzo de 2025 mediante planos y estudios técnicos; por consiguiente, recaerá en ellas la responsabilidad ante cualquier desgracia derivada de esta omisión.
