**OFICIO N.º 065 -2026-DFVC/CR**

**: REMITO INFORME DE LA SEMANA DE  
REPRESENTACIÓN DE AGOSTO 2026**

SEMANA DE  
REPRESENTACIÓN

**INFORME N° 013-2026-MPT/GGRD/SGGR/WEZR**

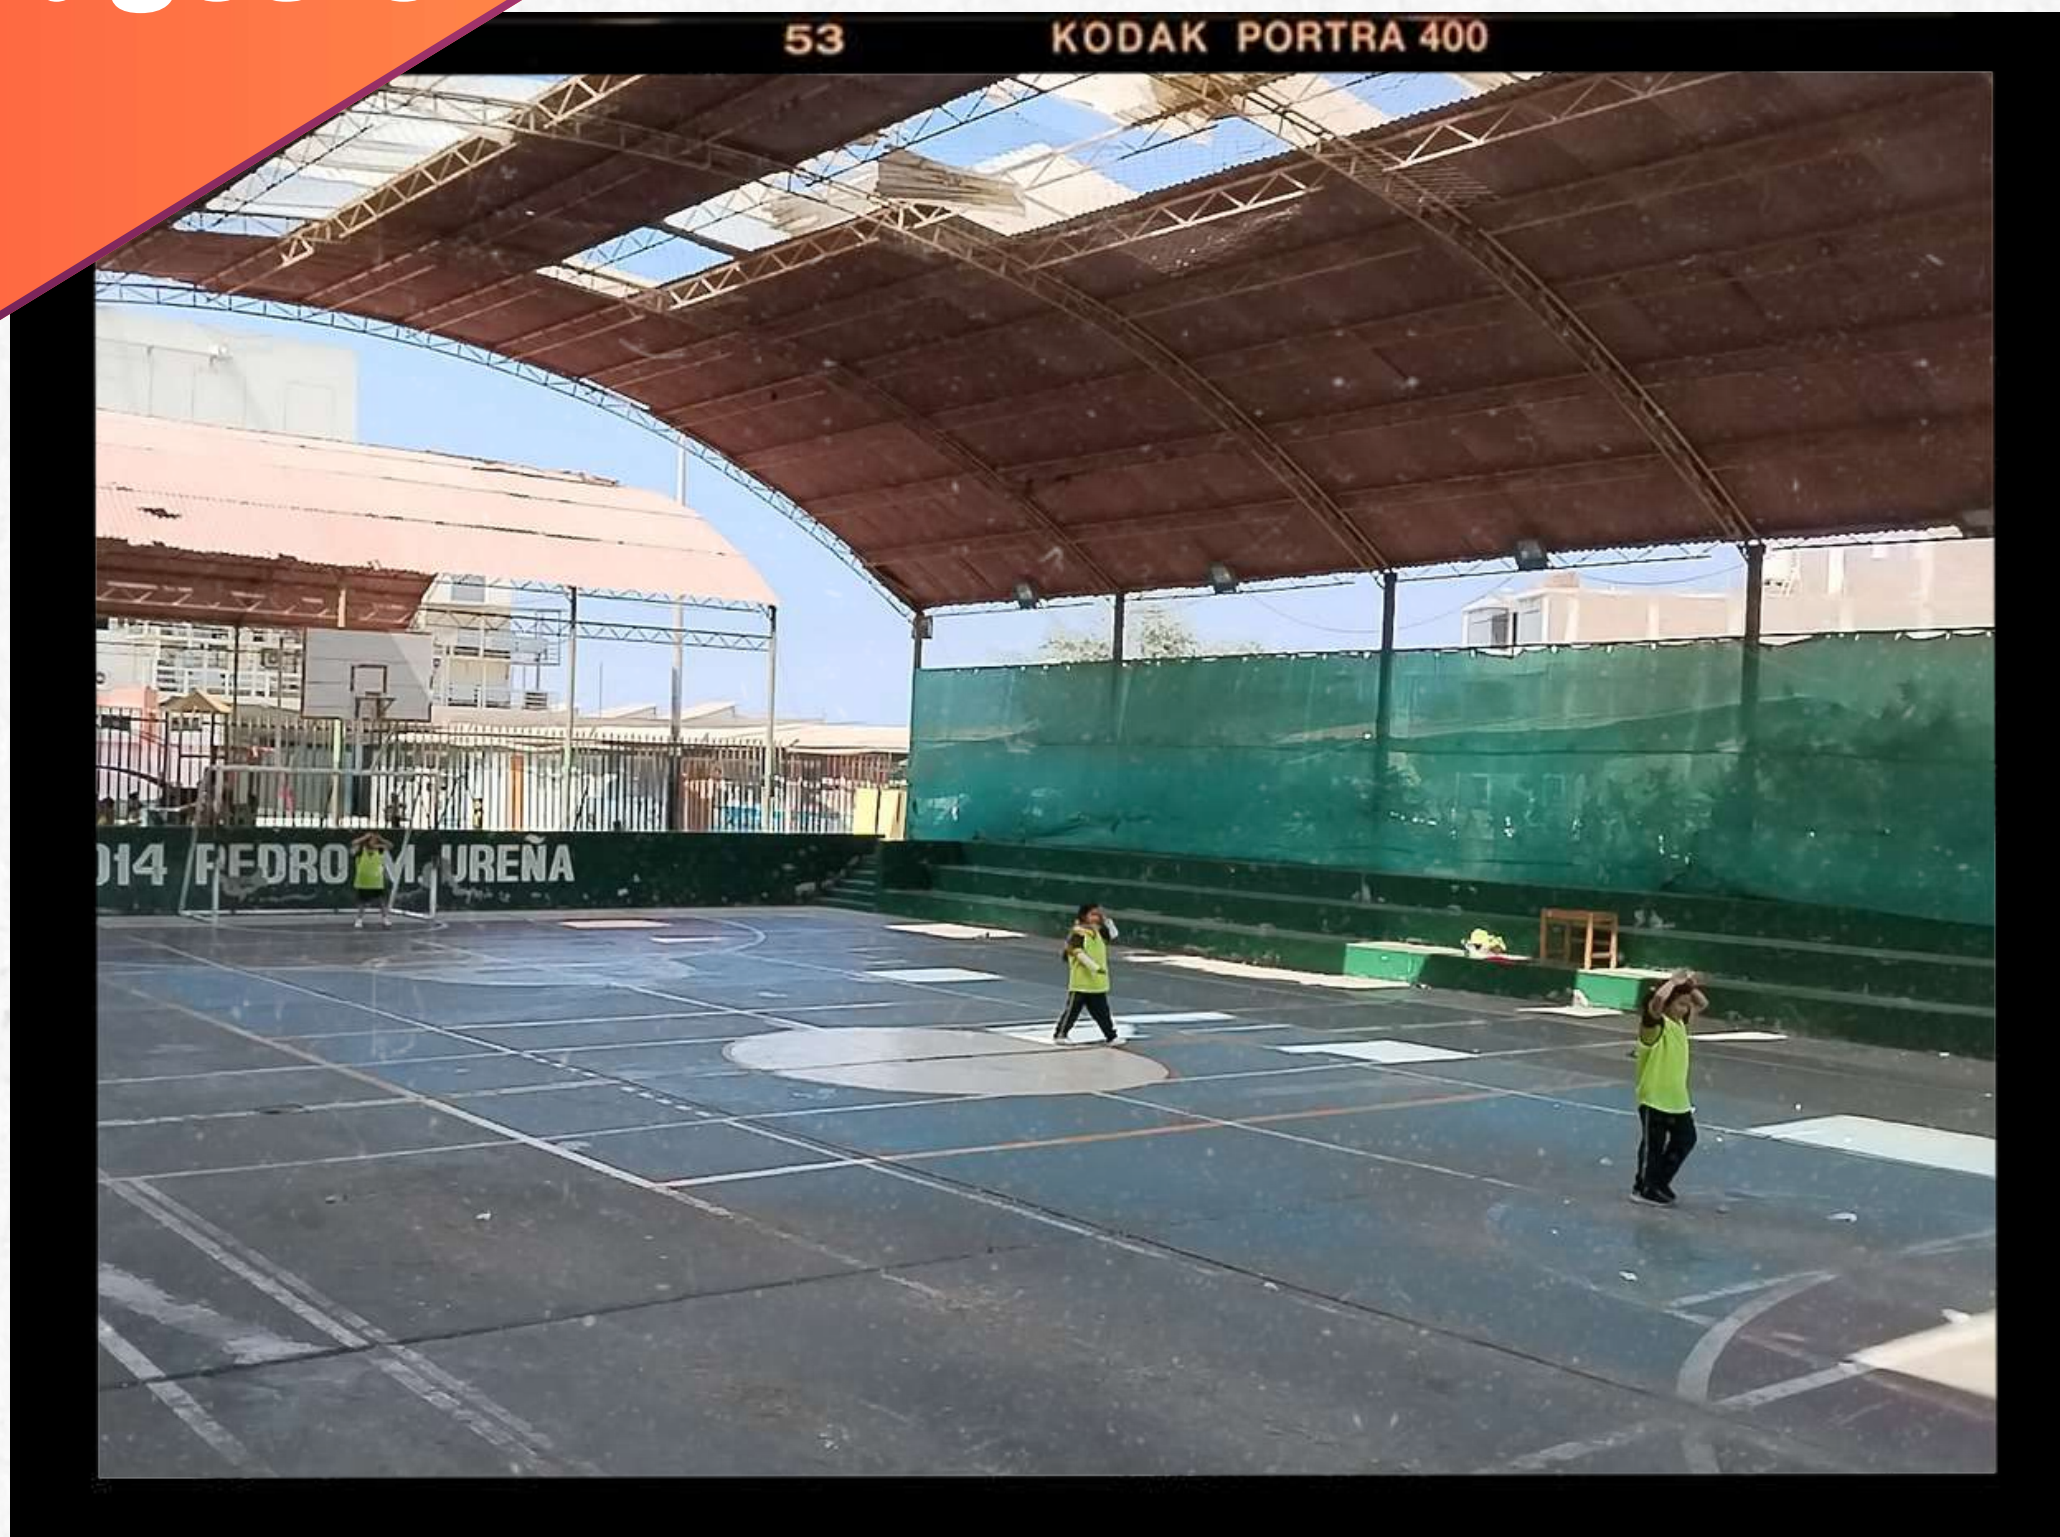
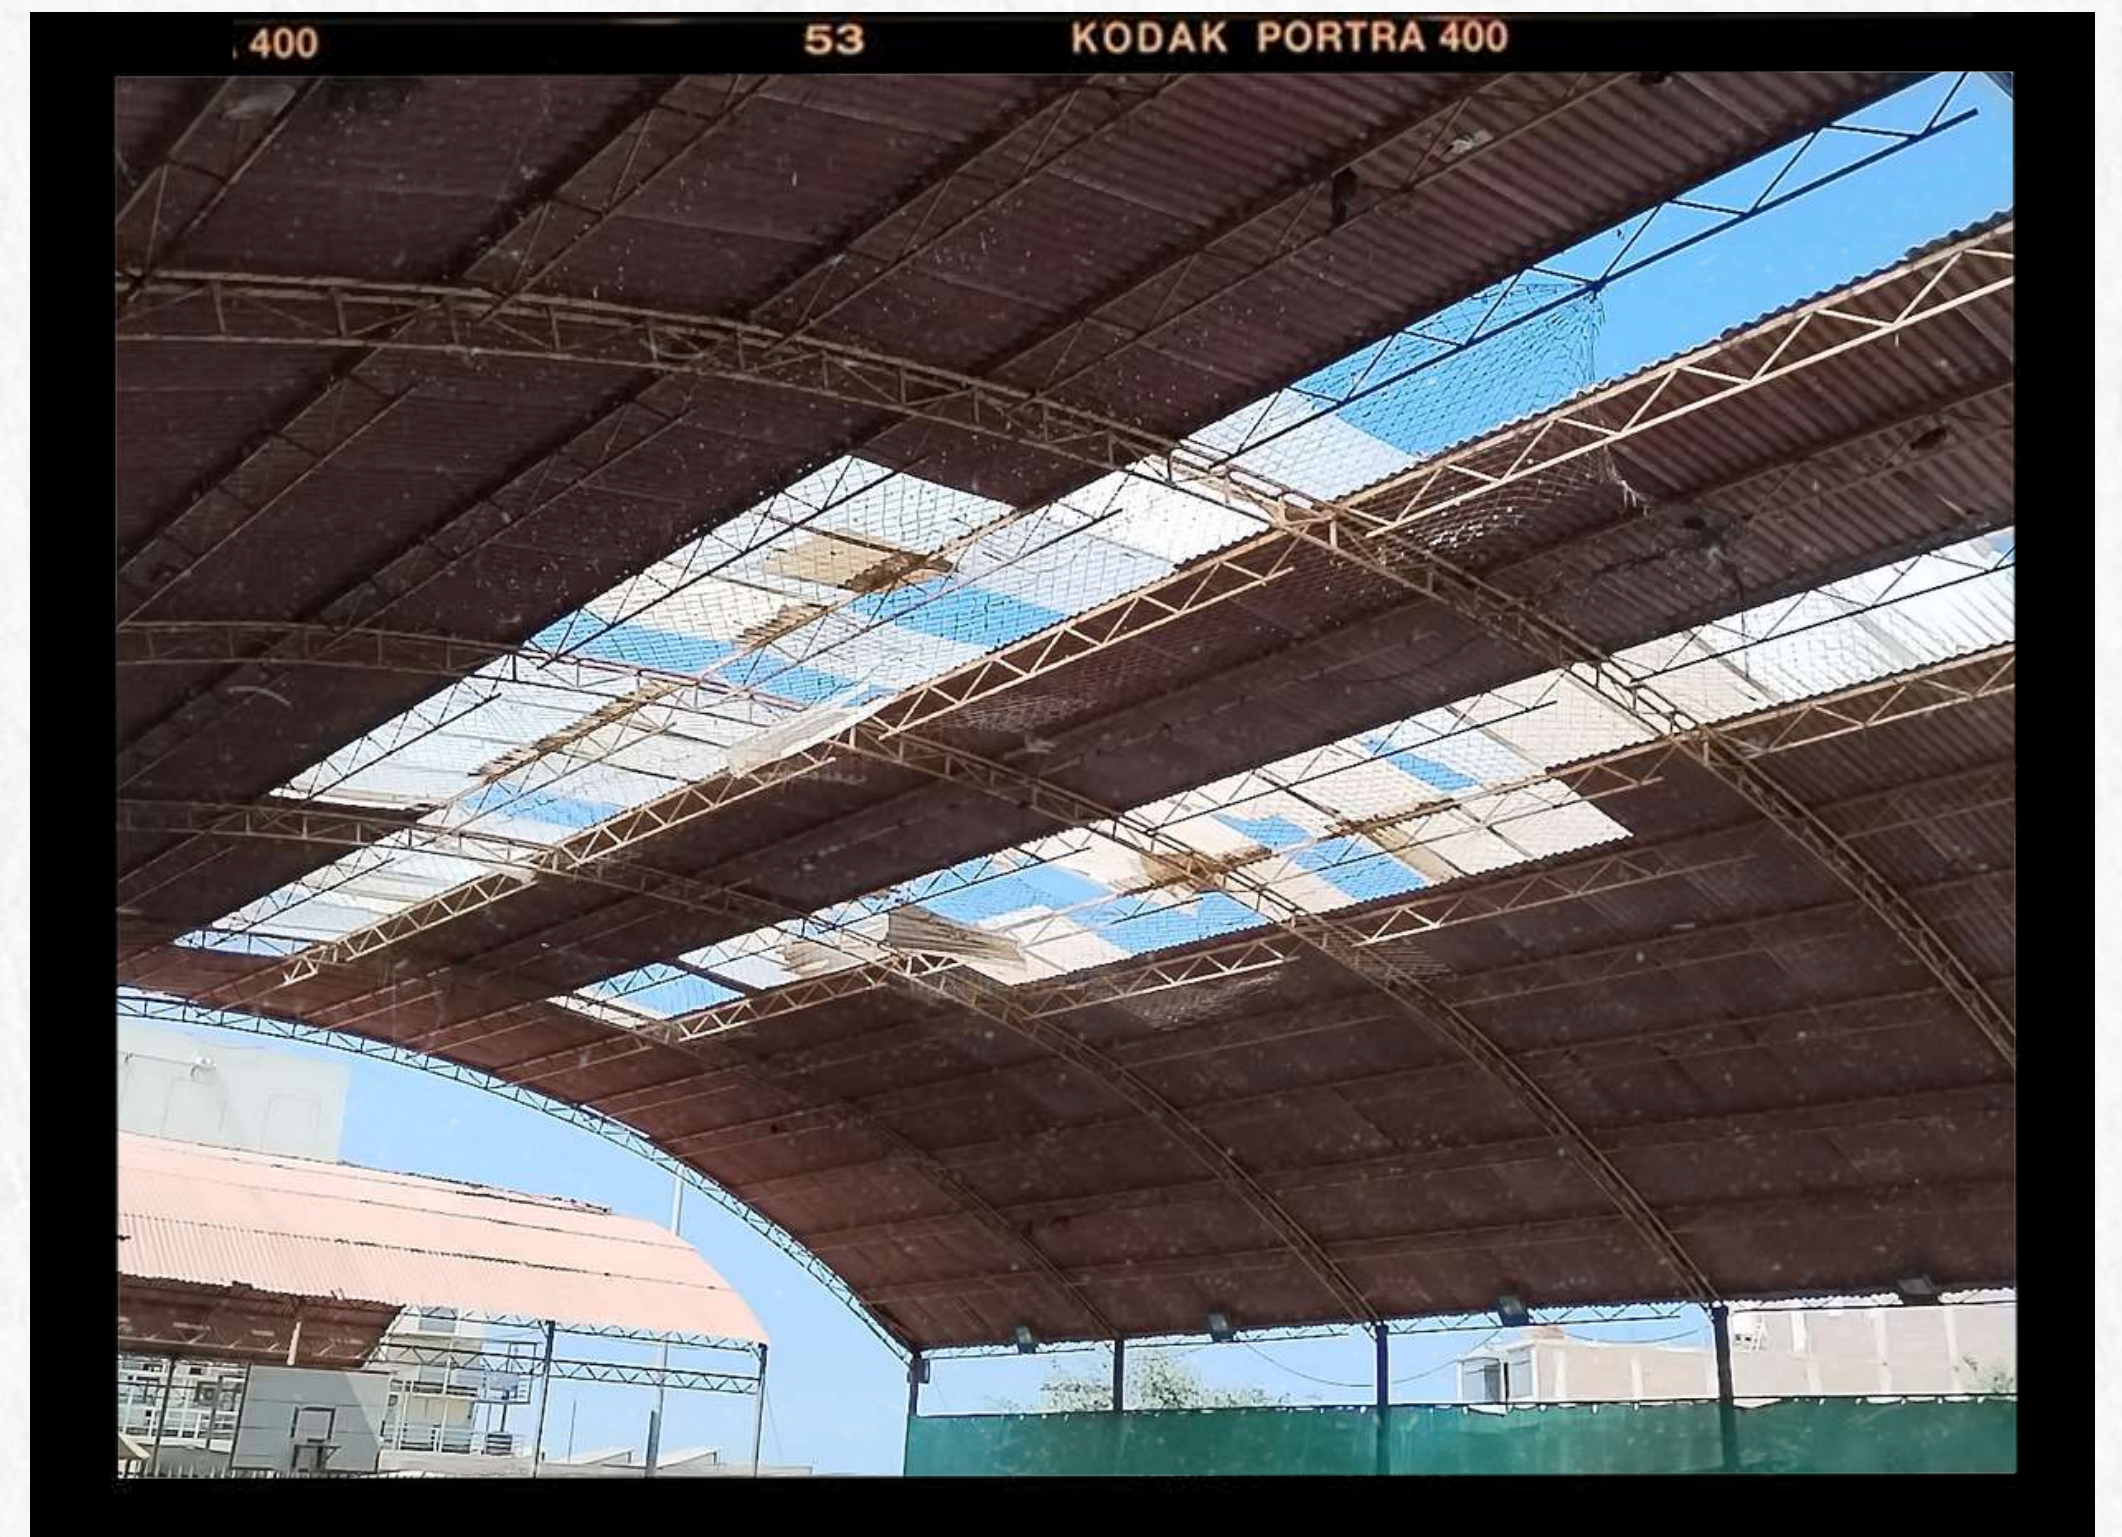
### I.E PEDRO MERCEDES UREÑA

Continuando con las visitas de inspección preventivas frente al Fenómeno del Niño, se realizó una verificación física en la I.E. Pedro Mercedes Ureña ("Centro Viejo"). El director del plantel, Omar Calderón Alor, señaló que la institución —la cual alberga los niveles de educación inicial, primaria y secundaria— presenta graves deficiencias de infraestructura. Esta situación fue comunicada a la dirección de la UGEL mediante el Oficio N.º 0198-UGEL N°03-TNO/I.E. N°81014-“PMU”-DIR (ANEXO 2), el cual incluye un informe técnico elaborado por el ingeniero inspector Wilmer Eduardo Zumarán Robles. Dicho documento advierte sobre el inminente riesgo para los estudiantes debido a la desatención de las autoridades locales.

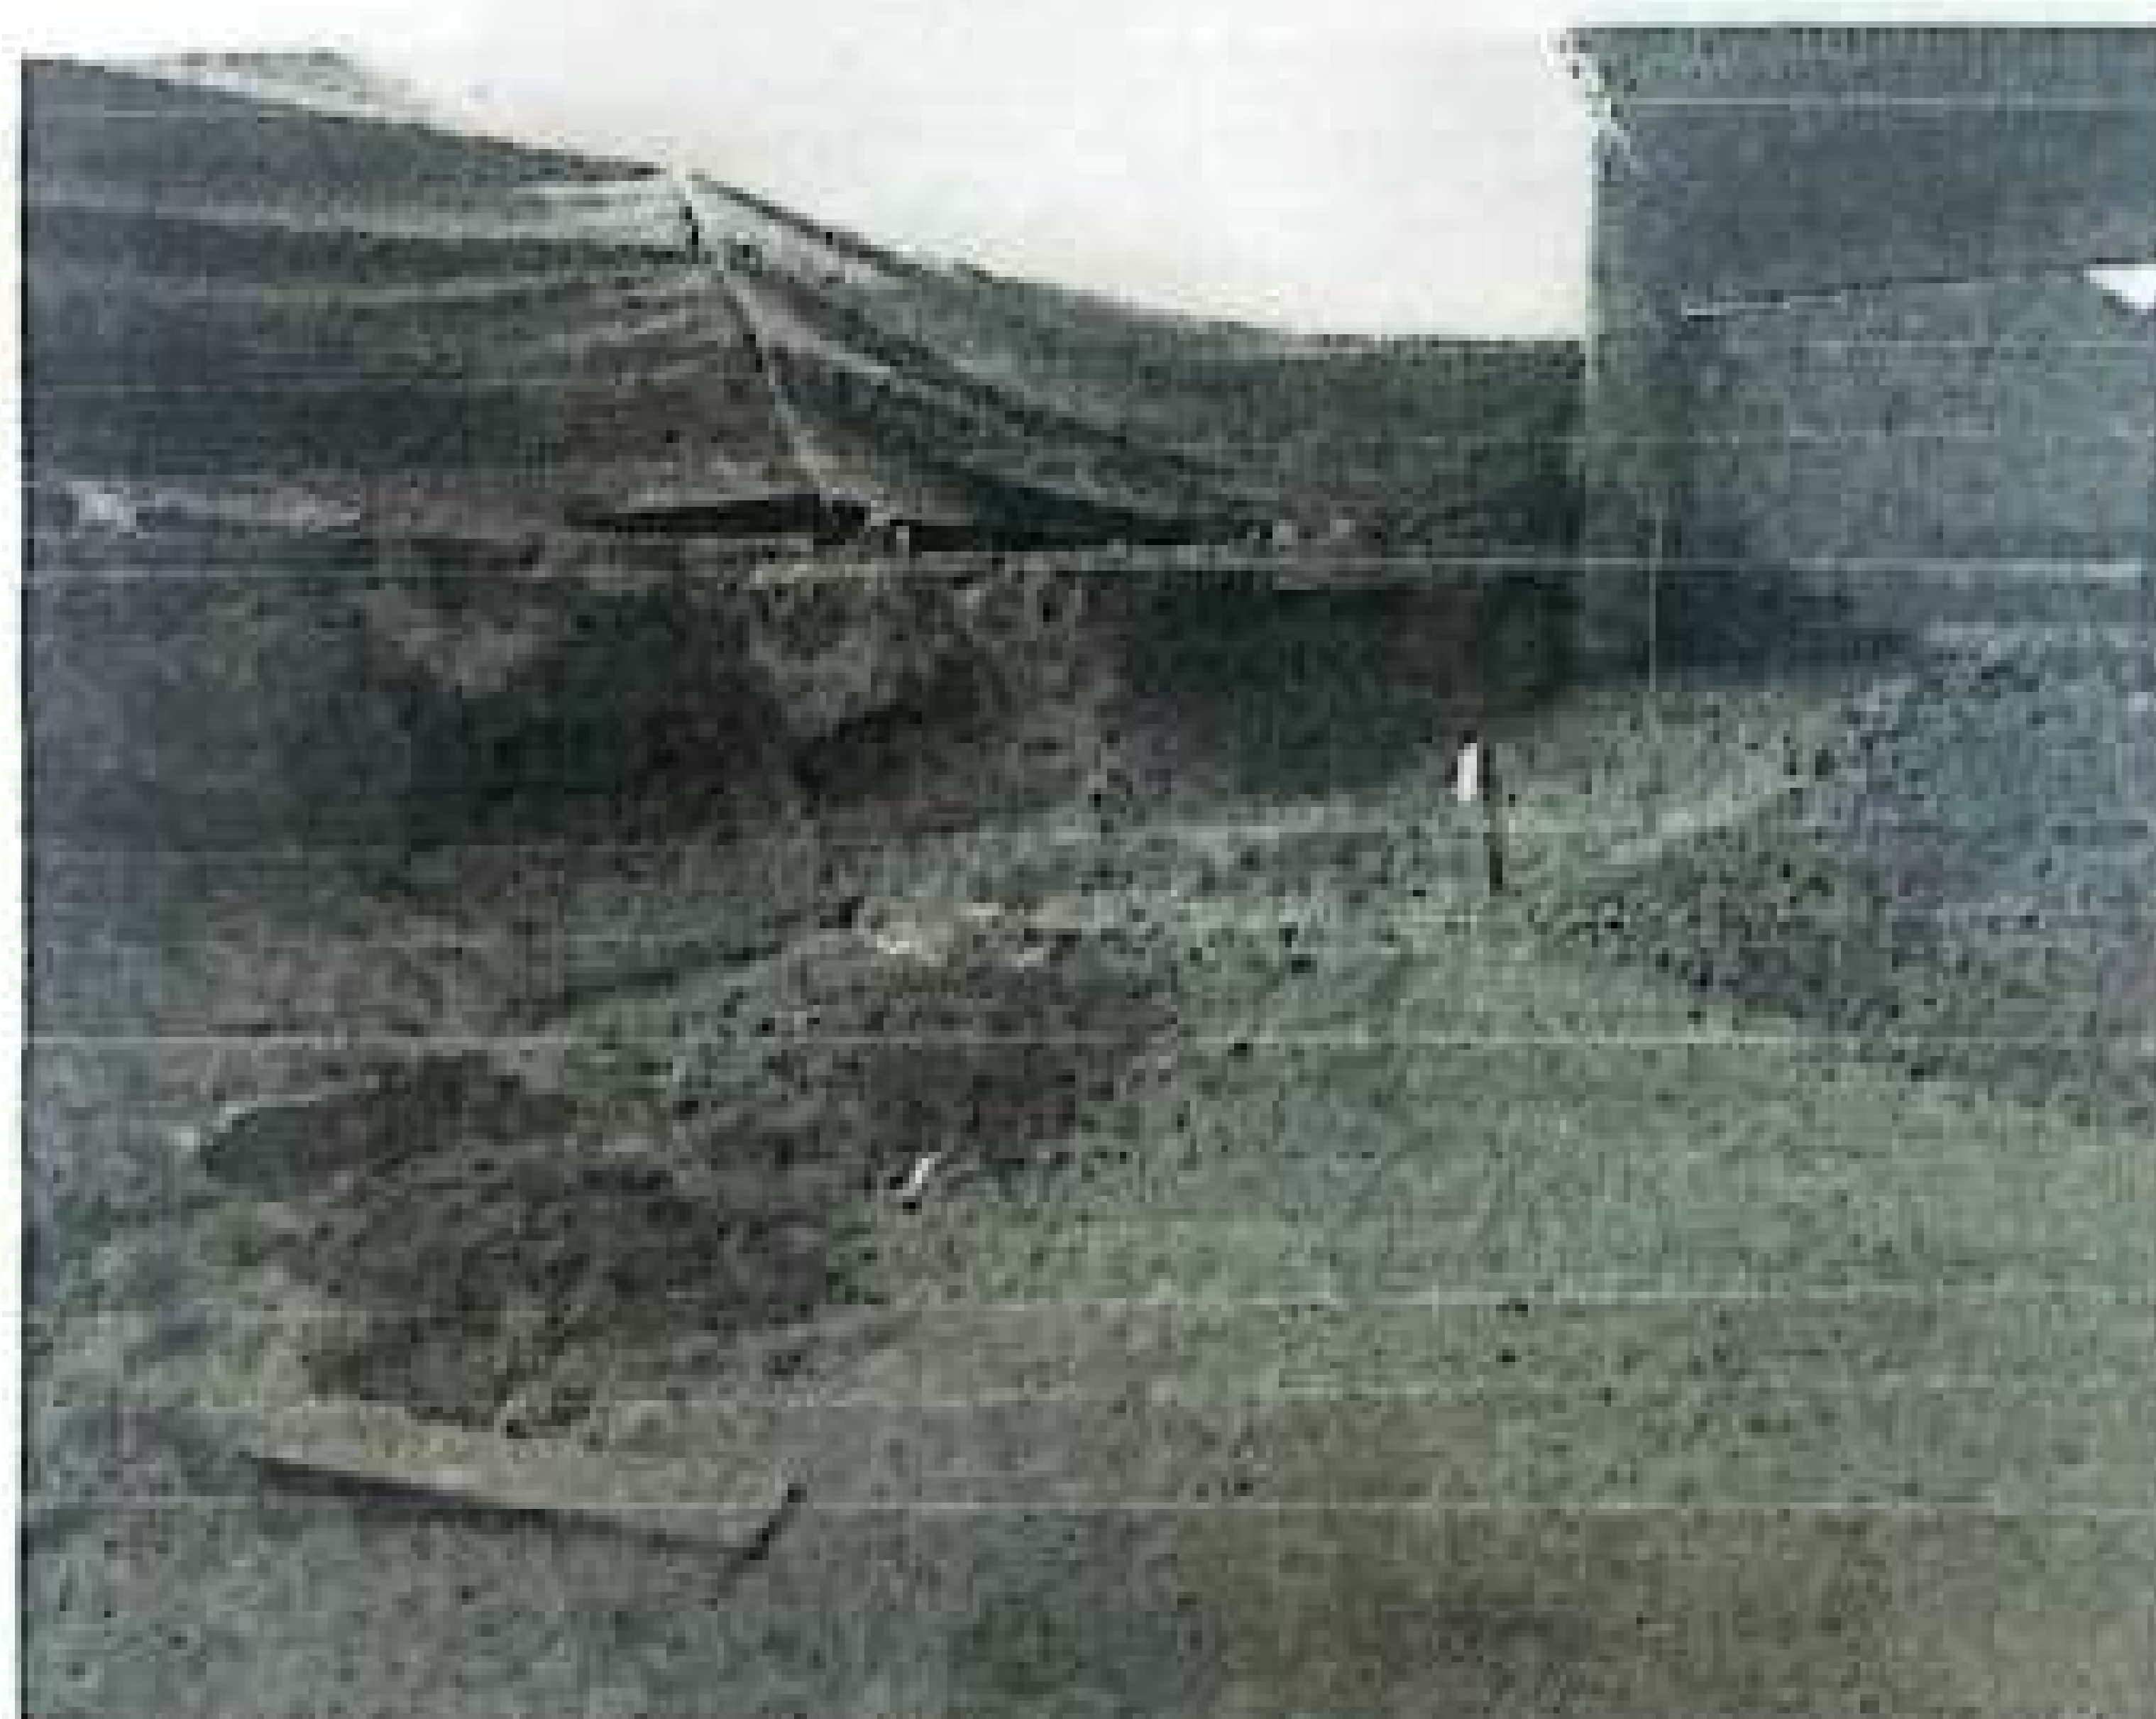
Vista del tramo con necesidad de construcción de muro de contención y cerco perimétrico

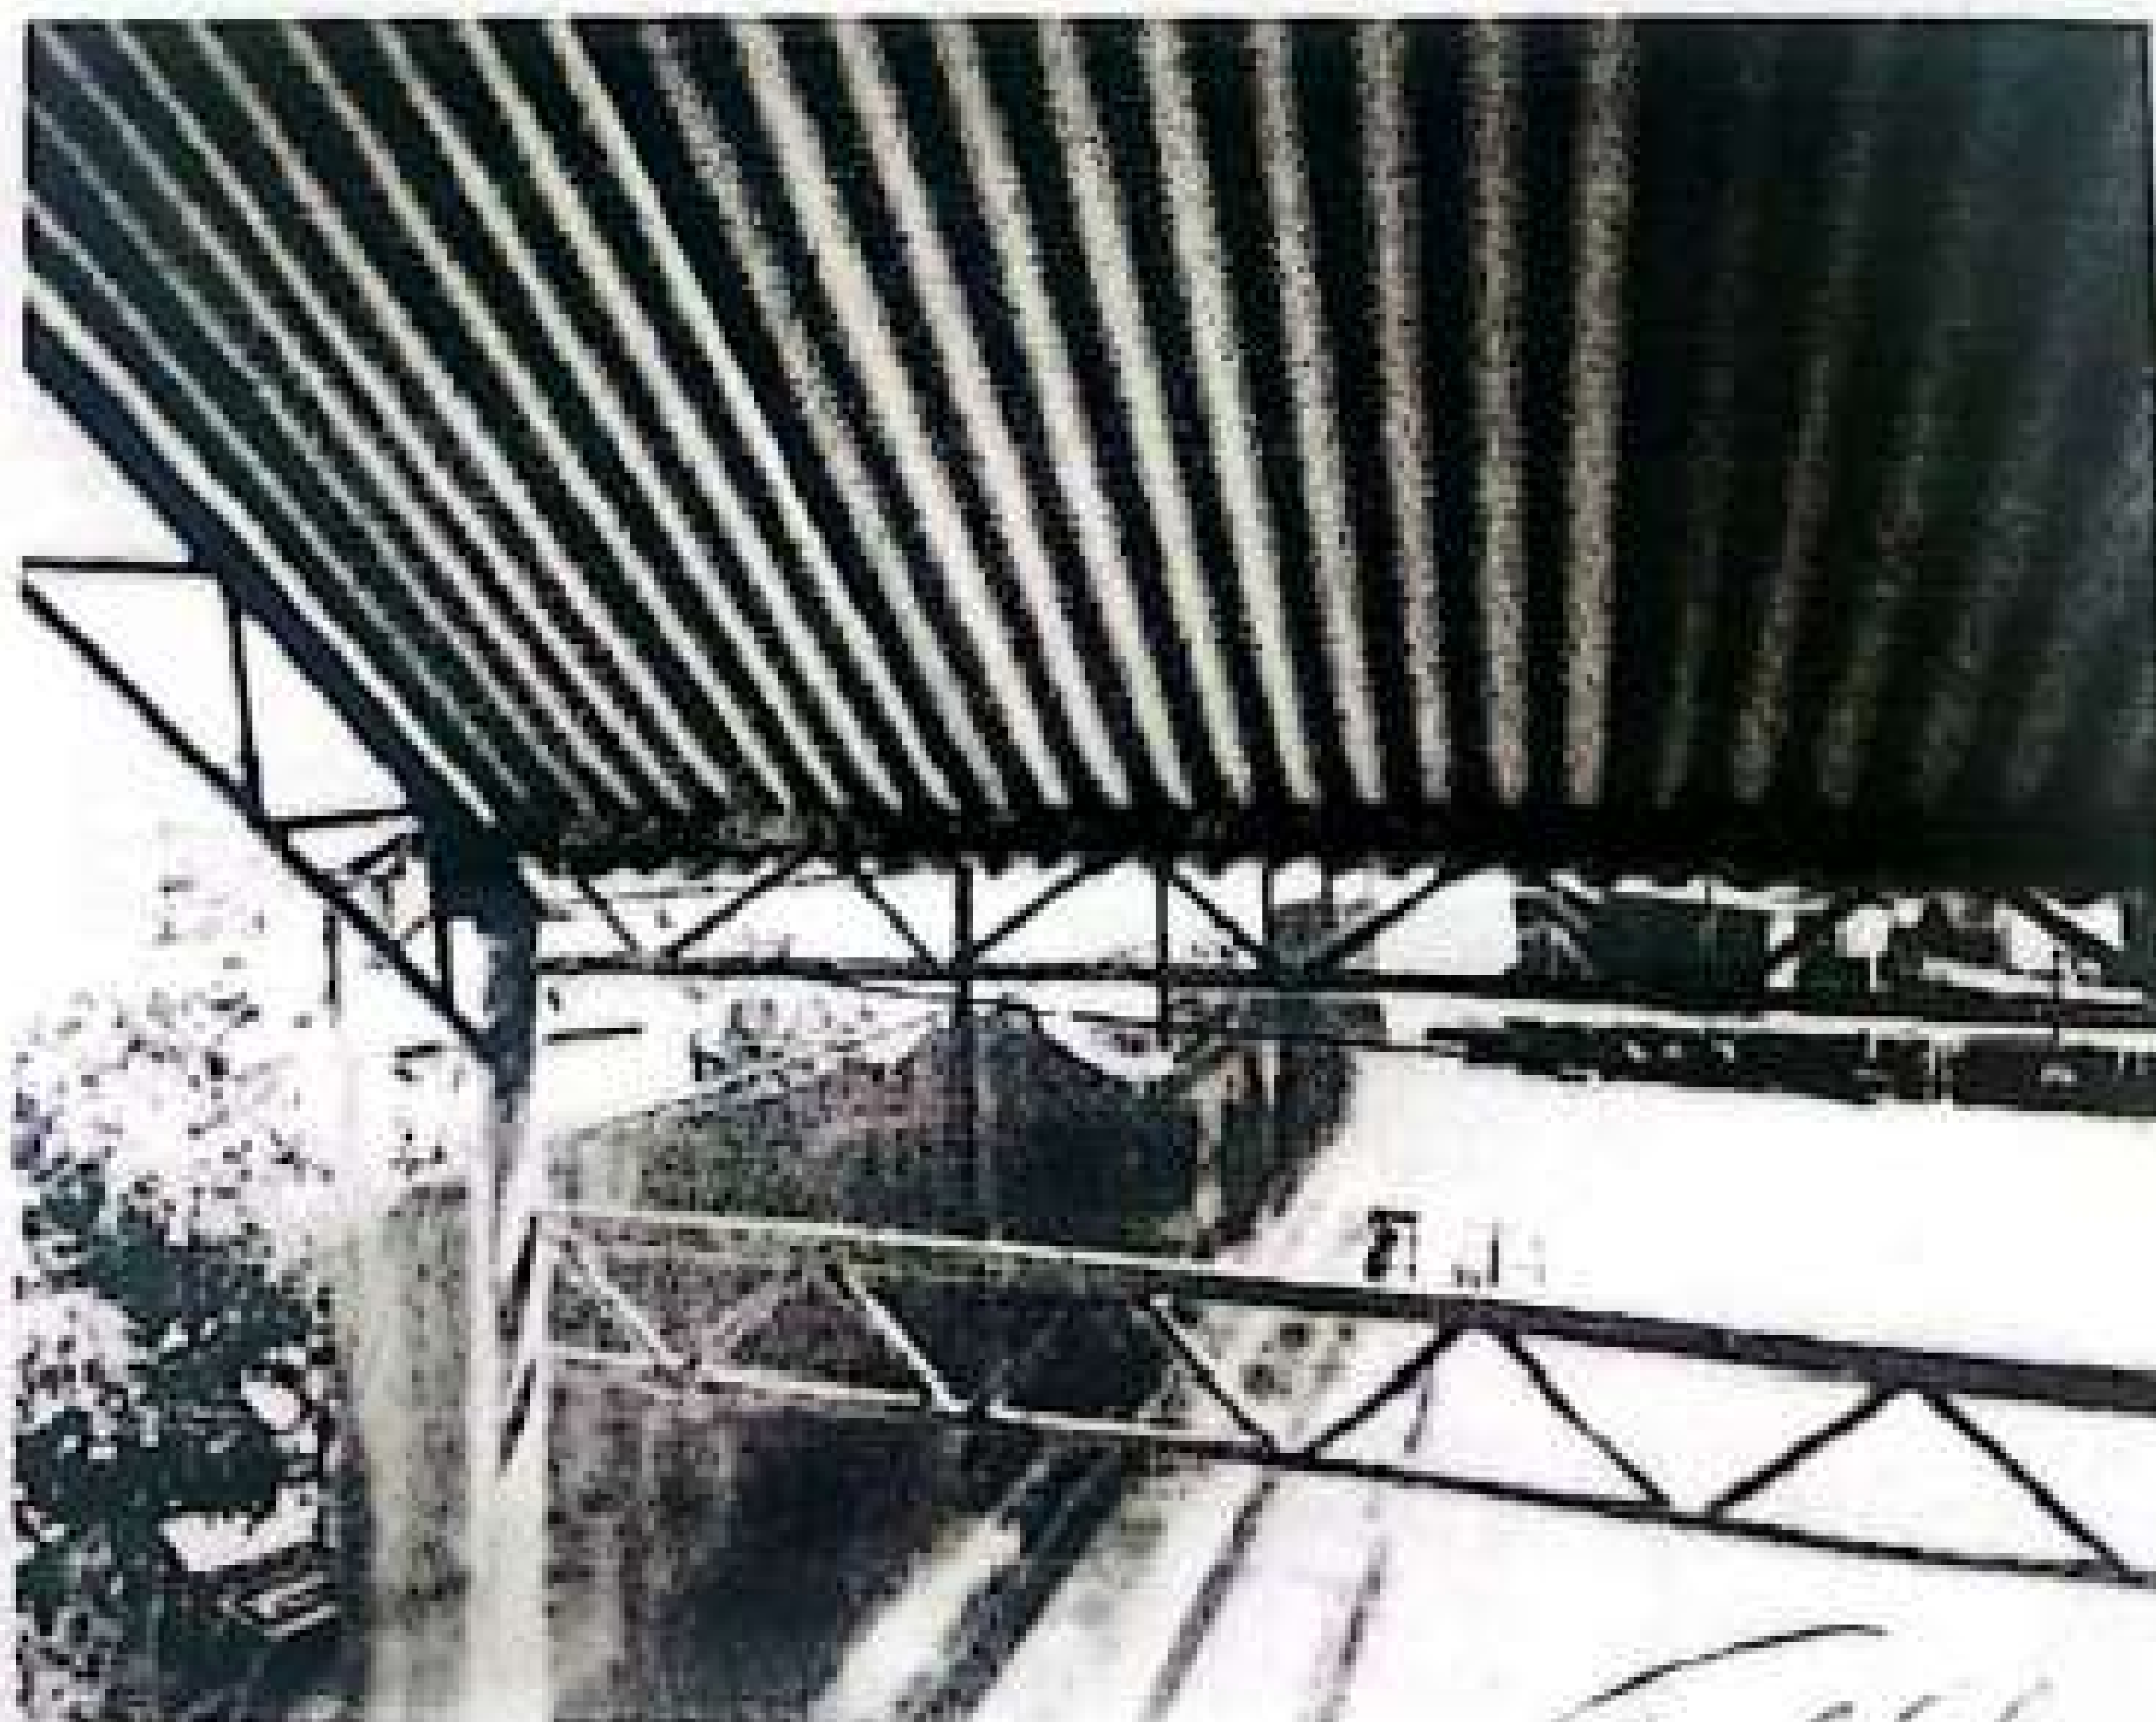
*Fotografía 2: Se observa que en los anclajes y vigas de distribución del coliseo de nivel primaria, presenta corrosión y deterioro de sección.*

- Se recomienda efectuar trabajos de mantenimiento correctivo integral, incluyendo retiro de elementos metálicos deteriorados, reemplazo de perfiles con pérdida significativa de sección por corrosión, rehabilitación de soldaduras y aplicación de sistemas de protección anticorrosiva en toda la estructura metálica.
